مطالعات معماری ایران ۱۶

سال هشتم، شماره ۱۶، پاییز و زمستان ۱۳۹۸

نویافته‌های سردر مسجد جامع ارگ بم پس از زلزله ۱۳۸۲ *

* این مقاله برگرفته از طرح تحقیقاتی با عنوان «مطالعه، آسیب شناسی و طرح حفاظت سردر مسجد جامع ارگ بم» است که با کارفرمایی پایگاه نجات بخشی ارگ بم وابسته به سازمان میراث فرهنگی صنایع دستی و گردشگری کشور انجام شده است.

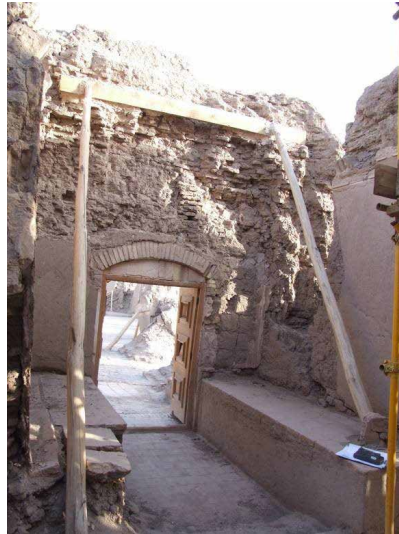
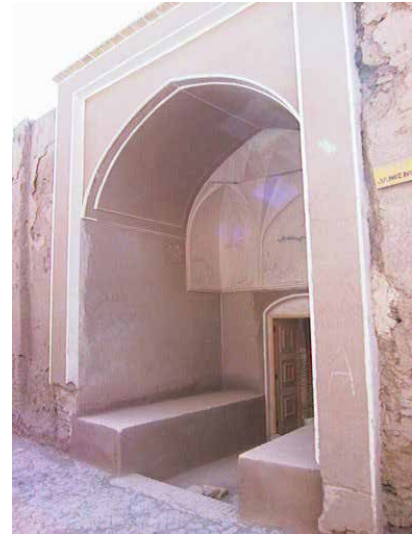
ج. بدنه شرقی سردر متأخر مسجد پس از زلزله ۱۳۸۲

ب. نمای سردر متأخر مسجد پس از زلزله ۱۳۸۲

تصویر ۲: الف. نمای سردر متأخر مسجد پیش از زلزله ۱۳۸۲ (آرشیو پایگاه میراث جهانی ارگ بم)

پس از مسدود شدن ورودی اصلی و منارهای جانبی به سبب ساخت ایوان شمالی، ورودی متأخری با دهانه ۳۱۰ سانتی متر و عمق ۳۰۰ سانتی متر در مجاورت ایوان شمالی ساخته شد. در وسط بدنه انتهای ورودی، درگاهی به پهنای ۱۳۵ سانتی متر و به ارتفاع ۲۰۰ سانتی متر وجود داشته که با یک طاق هلالی کم خیز پوشانده شده بود. سردر پیش از زلزله کاملاً مرمت و تعمیر شده و اندود سیم گل با شمشه‌گیری‌های گچی داشته است. همچنین ورودی دارای دو سکو در دو طرف بوده و ادامه مسیر سنگفرش به صورت شیب‌دار به مسجد وارد می‌شده است. رسمی‌بندی ساده‌ای هم بالای درگاهی انجام شده بود که بخشی از شمشه‌گیری گچی طاق آن هنوز پابرجاست (تصویر ۲).

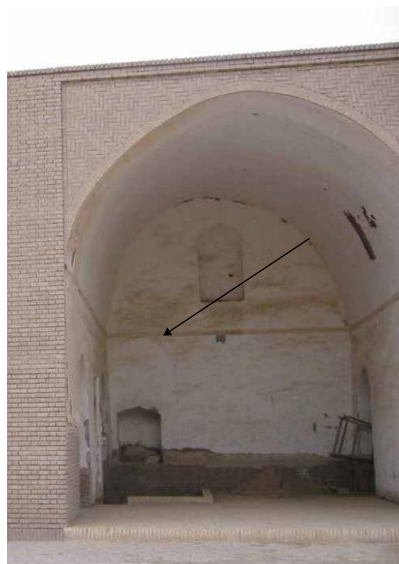
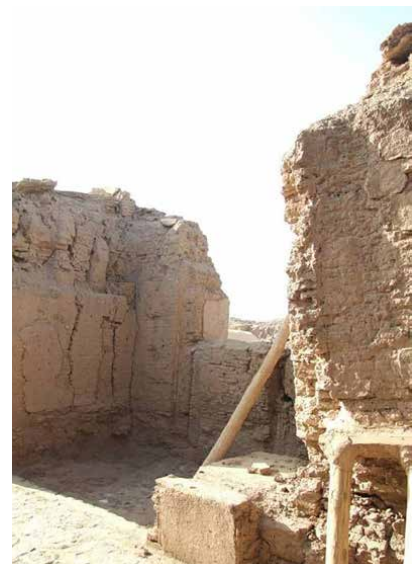
ب. سایه‌ای از طاق سردر قدیمی مسجد در تصویر پیش از زلزله اسپر ایوان شمالی (آرشیو پایگاه میراث جهانی ارگ بم)

تصویر ۳: الف. ورودی مسدود شده قدیمی پس از زلزله ۱۳۸۲

سردر قدیم مسجد از لحاظ ارتفاع و ضخامت دو جرز کناری و محل قرارگیری، از سردر متأخر بزرگ‌تر و شاخص‌تر است. بدنه سردر از خشت $۲۵ \times ۲۵ \times ۵/۵$ سانتی متری ساخته شده و در میانه سردر، دیوار پرکننده این درگاه از کف اصلی (کف پوشیده با قلوه‌سنگ) تا ارتفاع ۱۰۰ سانتی متر از خشت ۲۴×۲۴ سانتی متری و بالای آن تا ارتفاع ۱۸۰ سانتی متر از خشت ۲۱×۲۱ سانتی متری پر شده است (تصویر ۳ الف) (تصویر ۵ الف).

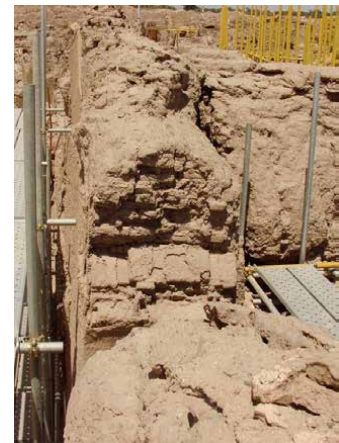
تصویر ۶: الف. رج های باقی مانده از خشت های طاق سردر کهن مسجد که داخل دیوار تراشیده شده شکل گرفته اند. ب. درگاه اصلی مسجد

پیش طاق ورودی قدیمی از جانب کوچه به صورت پس نشستگی نسبتاً عمیقی با دهانه ۴۰۰ و عمق ۲۷۵ سانتی‌متر است. در میانه بدنه انتهای این پس نشستگی، بقایای درگاهی به پهنای ۱۶۵ سانتی‌متر به عنوان مدخل اصلی ورود به مسجد قرار دارد. شروع پاکار طاق نعل درگاهی در ارتفاع ۲۵۰ سانتی‌متری از کف است که امروزه بخشی از بقایای طاق آن بر جای مانده است. روش اجرایی طاق به صورت ترکیبی از قرارگیری طاق ضربی (پَر) با خشت نیمه، یک رج پالونه و طاق رومی است (تصویر ۴، تصویر ۵ ب، تصویر ۶ الف و ب).

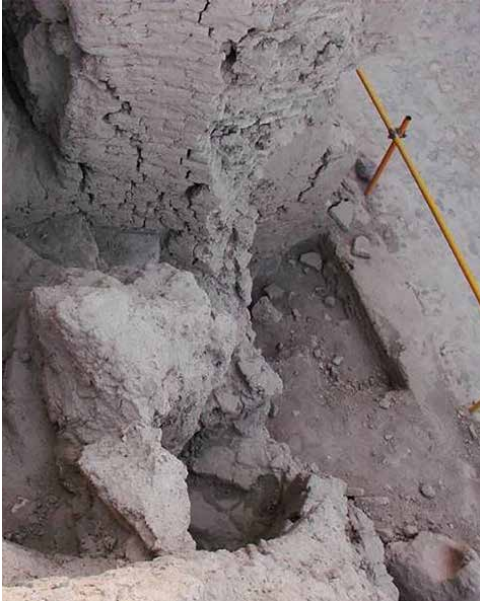
تصویر ۸: نمای کلی از بقایای بله منار و مغز میانی آن

گذشته این منارها تا چه اندازه ارتفاع داشته هیچ مدرکی در دست نیست. اما با توجه به تنه تنومند منار و اندازه مغزه میانی آن و وسواس خاص در کاربرد رشته‌های نی در لایه‌لای مغز منار به نظر می‌رسد که معمار عزمی جدی برای رفیع ساختن هرچه بیشتر منار داشته است. با مقایسه تطبیقی بین پلان منارهای خشتی به لحاظ ابعاد و اندازه و نسبت آن با میزان ارتفاع، شاید بتوان حدود ارتفاع این منار را فقط تخمین زد. ولی شناسایی حتی یک نمونه جفت مناره خشتی با سردر میان، مشابه آنچه در سردر مسجدجامع بهم دیده می‌شود، کار مقایسه تطبیقی در این زمینه را عملاً غیرممکن ساخته است (تصویر ۸، ۹ و ۱۰).

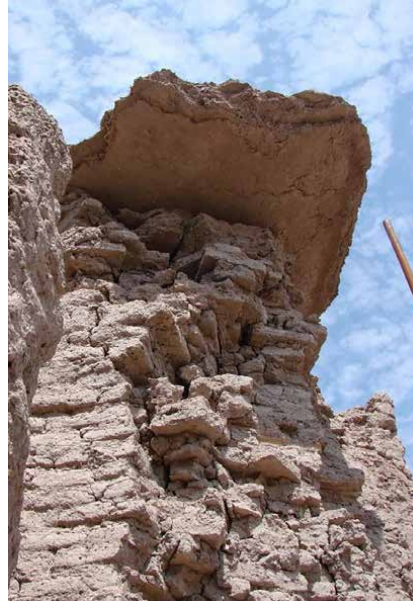
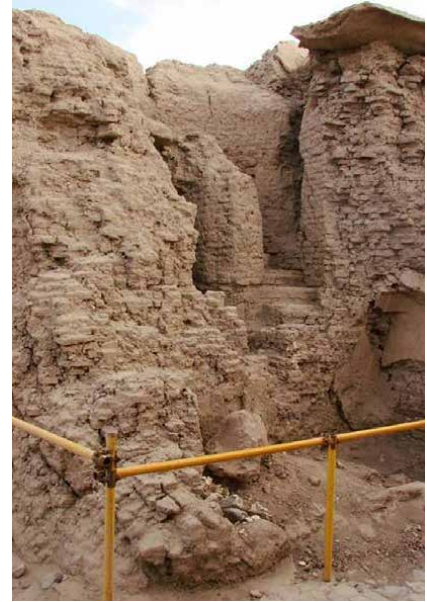
تصویر ۷ (الف، ب): الف. بقایای منار. ب. لایه‌های اندود باقی‌مانده که روی منار را می‌پوشانده‌اند.

تورفتگی سوم در مسیر سنگ فرش برخلاف دو دهانه قبلی که هر دو از کف کوچه پایین‌ترند، از کف بالاتر است و سنگ‌فرش در آن ادامه نیافته است. در همین فضاست که پس از زلزله بقایای راه‌پله منار قدیمی و بخشی از بدنه آن نمایان شد. در ساخت راه‌پله منار و برای ایجاد پیوستگی بیشتر بین مغز میانی و بدنه بیرونی منار از رشته‌های نی استفاده شده است. بدنه و پله‌های منار با خشت‌های ۲۵×۲۵×۵/۵ سانتی‌متری اجرا شده است. راه‌پله منار شرقی کاملاً با آوار خشت‌های فروریخته به داخل پیچ منار پر شده بود. درصد بسیاری از این خشت‌ها سالم و بخشی از آن‌ها شکسته بود. با بررسی نحوه آسیب‌دیدگی منار شرقی، نوع آوارها و نحوه پر شدن راه‌پله عامل به وجود آمدن این آسیب را می‌توان یک عامل ناگهانی که یکباره بر ساختار بنا اثر گذاشته دانست؛ زیرا اگر عاملی در طول زمان به‌صورت فرسایشی بر بنا اثر گذاشته بود، فضای راه‌پله بسیار سالم به دست نمی‌آمد. اینکه عامل اصلی این تخریب ناگهانی را به انسان و جنگ منتسب کنیم یا به طبیعت و زلزله محرز نیست. اگرچه در متون تاریخی اشاره‌هایی به جنگ و تخریب‌های انسانی در بم شده است (یزدی ۱۳۲۶، ۱۲۳-۱۳۲؛ کتبی ۱۳۶۴، ۴۴-۴۵؛ نفیسی ۱۳۳۳، ۱۸۸-۱۸۹). ولی این متون به‌طور مستقیم به تخریب مسجد و سردر اشاره‌ای ندارند. همچنین تاکنون تاریخ دقیق زلزله مابین قرن هشتم تا دهم هجری در جایی ثبت نشده است. ولی با توجه به نوع و کیفیت آسیب‌ها که در بالا توضیح داده شد و اینکه در ناحیه زلزله‌خیزی چون بم که در طول تاریخ آن زلزله‌های زیادی ثبت شده است، این گمان پیش می‌آید که یک زلزله قدیمی چنین تأثیری بر ساختار گذاشته باشد (تصویر ۷ الف و ب).

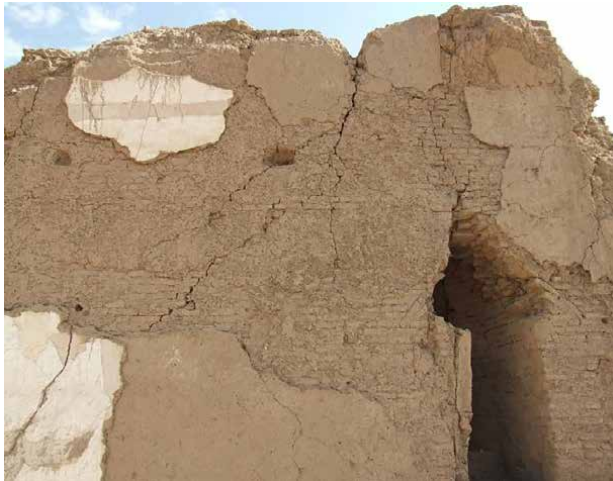
تصویر ۱۲: لایه‌های متعدد اندودکاری و بقایای طاق فروریخته شبستان روی بدنه داخلی سردر مشهود است.

دیوار داخلی مسجد در بخش سردر در دوره‌های مختلف مورد تعمیر و مرمت قرار گرفته و لایه‌های متعدد متفاوت و بقایای اندود گچ سفیدکاری روی بدنه خشتی هنوز دیده می‌شود (تصویر ۱۲ و ۱۳). دیوار خشتی در برخی قسمت‌ها با خشت جدید $۲۲ \times ۲۲ \times ۵$ سانتی‌متری که در ساختار آن مقادیر زیادی کاه نیز مشاهده شده، مرمت شده است. شواهد ردیف نی خوابانده شده بین رج‌های خشت در بدنه‌های داخلی سردر نیز مشهود است.

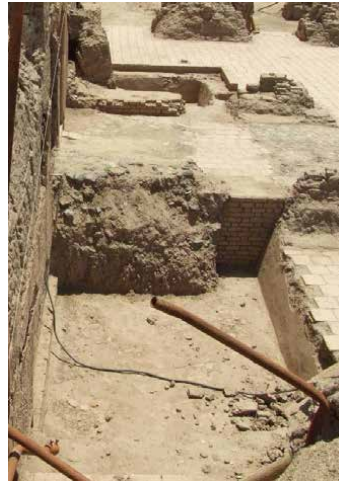
تصویر ۱۱: آبگیر به دست آمده زیر سردر که ورودی متأخر از میان آن

بدنه داخلی سردر اولیه امروزه به واسطه فروریختن همه پوشش‌های مسجد کاملاً در معرض دید قرار گرفته است. در جلوی سردر و در دو سمت شرقی و غربی گمانه باستان‌شناسی که در گذشته حفر شده، دیده می‌شود. این گمانه آبگیری را نمایان ساخته که بدنه آن با خرده آجر، قلوه‌سنگ و تکه‌های سفال ساخته شده بود و به‌طور متوسط ۷۰ سانتی‌متر از کف آجر فرش فعلی پایین‌تر بوده است (تصویر ۱ الف). اضلاع آبگیر با جهت اضلاع مسجد هم‌راستا و ضلع جنوبی آن دقیقاً به پشت ستون‌های فرش‌انداز اول شبستان چسبیده است. فاصله ضلع شرقی تا غربی آبگیر که امروز مشخص شده (حدود ۱۰ متر و ۶۰ سانتی‌متر)، معلوم نیست برابر عرض یا طول آن است. کف و بدنه آبگیر اندودکاری شده و امتداد آن در زیر بدنه سردر ادامه دارد. امکان ادامه این آبگیر با توجه به اندازه بزرگ آن، تا زیر کوچه و داخل مجموعه میرزا نعیم (سوی دیگر گذر) نیز وجود دارد. در گمانه‌ای که سمت دیگر سردر زده شده نیز کف‌سازی اندود این آبگیر زیر سکوی ورودی قدیم کشف شده است. درباره کاربرد این آبگیر اظهار نظری قطعی نمی‌توان کرد اما می‌توان گفت که این تأسیسات پیش از ساخت مسجد و گذر سنگفرش آن وجود داشته است. اظهار نظر دقیق در این زمینه نیازمند انجام پژوهش‌های باستان‌شناسی است (تصویر ۱۱).

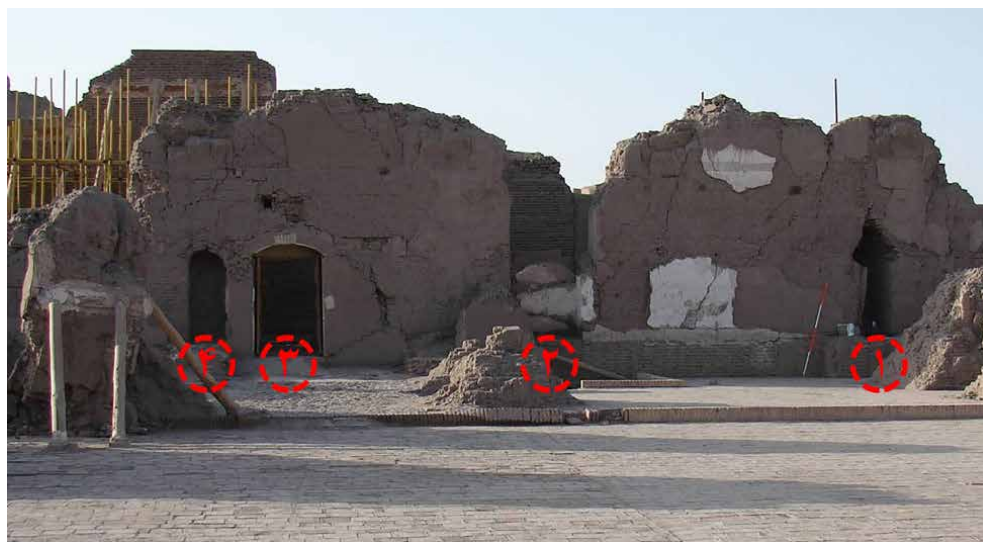
تصویر ۱۳: نمای کلی بدنه داخلی مجموعه سردر: ۱. درگاه منتهی به منار باقی مانده (شرقی)، ۲. ورودی قدیمی، ۳. ورودی متأخر، ۴. درگاه منتهی به منار احتمالی دوم

آنچه امروز با ملاحظه کلی این بخش به چشم می آید، درگاه‌های متعددی است که دیده می شود. به جز درگاه متأخر و درگاه قدیمی، دو درگاه کوچک‌تر در دو طرف وجود دارند. یکی از این درگاه‌ها به راه‌پله منار شرقی ختم می شود و در سمت قرینه درگاه قدیمی درگاه پر شده دیگری وجود دارد که می تواند مربوط به مناره دوم باشد (تصویر ۱۳). جلوی هر یک از این درگاه‌های ورودی دو سکوی خشتی قرار دارد. سکوها از خشت $۲۲/۵ \times ۲۲/۵$ سانتی متری ساخته شده‌اند. در بخش‌های فوقانی دیوار داخلی سردر، سایه و پاکار سقف مسجد دیده می شود که وضعیت پوشش سابق شبستان این قسمت را حتی پیش از شکل گیری ایوان نشان می دهد. پوشش این قسمت به صورت طاق و چشمه بوده و ارتفاع نسبتاً بلندی داشته است. مشخص نیست که دقیقاً چه زمانی اقدام به ساخت دستگاه ورودی مسجد می گردد و آیا در زمان ساخت دستگاه ورودی، در حین بازسازی کل مسجد و شبستان‌های آن و به ویژه سقف شبستان‌ها سالم بوده است یا نه. همچنین اینکه آن دوره نیز نوعی بازسازی بعد از زلزله تلقی می شده و ورودی مسجد آرایش تازه‌ای می یابد، بر ما پوشیده است. آنچه به نظر مهم می رسد این است که زلزله، تخریب و بازسازی بخشی از روند تاریخی تحولات بناهای ارگ بم بوده که تاکنون در مطالعات به آن توجه نشده و نادیده گرفته شده است. به هر حال، موضوع تحلیل زلزله‌های قبلی همچنان بر جای خود باقی می ماند و فقط با پژوهش و مقایسه با بناهای دیگر و مستندسازی آوارهای قدیمی می توان به پاسخ این سؤال نزدیک شد.

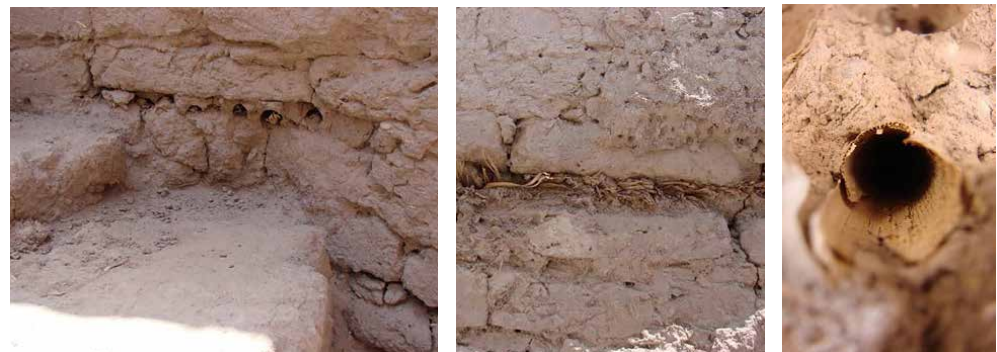
تصویر ۱۴: الف. مقطع یکی از نی‌های بین خشت‌ها که به قطر ۱/۵ تا ۲ سانتی‌متر است. ب. بدنه داخلی عمارت سردر. ج. ردیف نی‌های به کاررفته در بین خشت‌های منار شرقی

اما به کارگیری نی در سردر مسجدجامع بم به صورتی متفاوت است. نی به صورت یک ردیف خوابانده شده روی خشت‌ها در ارتفاع حدود ۲۰ سانتی‌متری زیر پاکار طاق‌ها همانند شناژ افقی برای استحکام و یکپارچگی بخش‌های فوقانی دیوارها و جلوگیری از رانش در تمام بخش‌های سردر دیده می‌شود. مسئله دیگر برای قرارگیری نی‌ها در بخش‌های متفاوت است که در بدنهٔ دیوار سرتاسری ۱۶ متری به صورت هم‌راستا با دیوار شرقی غربی و در جزئیات شمالی جنوبی نیز به صورت شمالی جنوبی خوابانده شده‌اند. در منار نیز علاوه بر وجود نی‌ها در همان تراز ارتفاعی، باقی بخش‌های منار نیز با نی تقویت شده است. در پله‌های منار موجود مغز منار با نی به بدنهٔ مدور منار متصل شده است. کاربرد این مصالح احتمالاً برای ساخت و تقویت منار خشتی در برابر نیروهای کششی به صورت تدبیری مهندسی اندیشیده شده و احتمالاً دلیل سالم‌تر ماندن بخش‌های تحتانی سردر در مقابل زلزله به دلیل وجود همین نی‌هاست. در بخشی که سردر متأخر در جای منار تخریب شده قرار گرفته است شواهد استفاده از نی‌ها در ترازهای ارتفاعی و راستاهای مختلف مشهود است که این نکته تأییدکننده وجود راه‌پلهٔ منار در این قسمت و مشابه منار دیگر است (تصویر ۱۴).

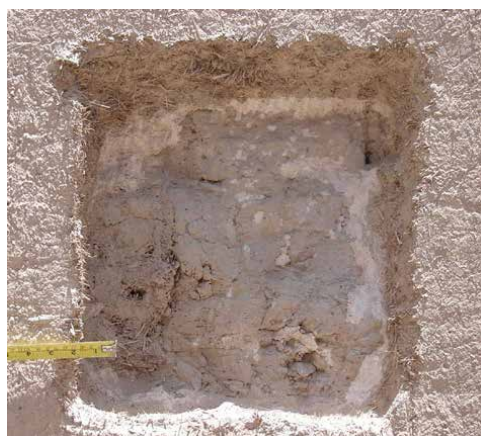
تصویر ۱۶: گمانه ایجادشده بر بدنه شرقی ورودی متأخر مسجد و محل پیوستگی منار با بدنه

در بدنه منار شرقی موجود، به فاصله حدود ۵۵ سانتی متر از لبه نمای جزر اصلی سردر جایی است که لبه بیرونی منار شرقی به جزر متصل می‌شود. این مسئله روی منار احتمالی غربی نیز پیگیری گردید و گمانه کوچکی به ابعاد ۴۰×۴۰ سانتی متر پشت بدنه غربی سردر اصلی در ارتفاع ۱۸۰ سانتی متری و به فاصله‌ای حدود ۴۰ سانتی متر از نمای لبه جزر زده شد و خوشبختانه جایگاه دقیق محل اتصال منار قدیمی بر بدنه پشت بازوی غربی سردر اصلی همانند قرینه شرقی‌اش نمایان شده به این ترتیب که بقایای خشت‌های هشت و گیرشده منار قدیمی روی بدنه به فاصله حدودی ۵۰ سانتی متری سرجزر مشاهده شد. باقی فاصله تا سر جزر کاه‌گل قدیمی نمای دیوار است (تصویر ۱۶).

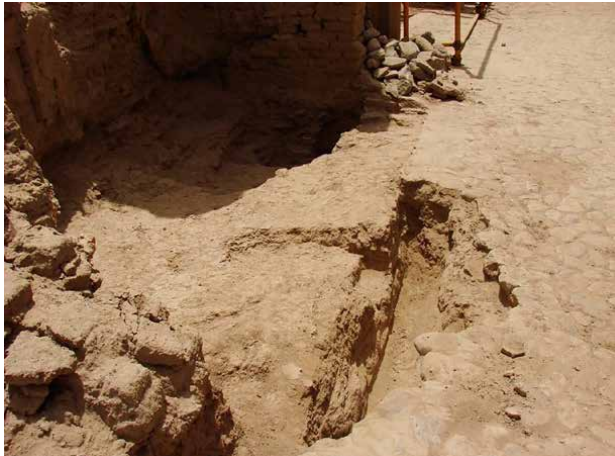
تصویر ۱۸: ادامه گمانه چهار برای یافتن حد نهایی منار در کف گذر و شکل آن

در عمق حدود ۲۰ سانتی متری از کف فعلی، چند رج خشت قابل تشخیص وجود دارد که به نظر می‌رسد در لایه بالایی، دچار له‌شدگی و صدمه‌دیدگی شدید هستند.

بقایای دیوار چینی خشتی به ابعاد همان خشت‌های منار در این بخش مشاهده شد که نشان می‌دهد شواهدی از پایه منار در این بخش وجود دارد. با توسعه گمانه مشخص شد که دقیقاً در لبه بیرونی منار دیواره جدیدتری ایجاد شده که ردیابی وضعیت این لبه را عملاً غیرممکن ساخته است. ولی با حدس و گمان از روی بقایای پایه منار و جهت چیدمان خشت، ابعاد، اندازه و حتی چرخش آن می‌توان نتیجه گرفت که به احتمال قوی، نمای بیرونی آن به حالت قوس‌دار و استوانه‌ای شکل بوده است.

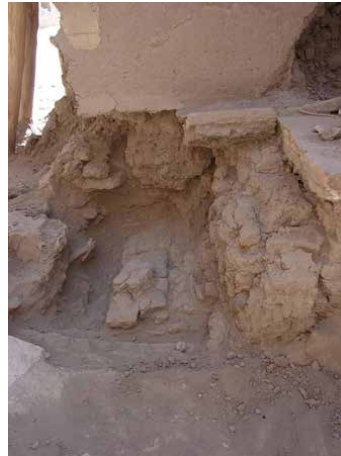
تصویر ۱۷: نمای جانبی گمانه شماره ۳

تا عمق حدود ۵۰ سانتی متر از روی سکو هیچ ردیف خشت منظم و چیده‌شده‌ای مشاهده نشد و تماماً با نخاله مصالح پر شده بود. پایین‌تر از آن خشت (۲۲×۲۲×۴/۵ سانتی متر) چیده‌شده منظم وجود دارد که نشان می‌دهد این بخش با بازوی شرقی سردر فعلی هم‌پیوند نبوده و سکوی مجزا ایجاد شده است. در قسمت زیرین این بخش، خشت‌های قدیمی ۲۵×۲۵×۵ سانتی متری وجود دارد که با جزر سردر هم‌پیوند هستند و به احتمال بسیار، مربوط به ساختاری قدیمی‌تر از سکو (منار) است. به هر حال کسب اطلاعات بیشتر در این زمینه نیازمند ادامه کاوش در کف ورودی است (تصویر ۱۷).
