مطالعات معماری ایران ۱۹

سال دهم، شماره ۱۹، بهار و تابستان ۱۴۰۰

بررسی ساختار معماری و دوره‌بندی تاریخی کالبدی مسجدجامع ارومیه*

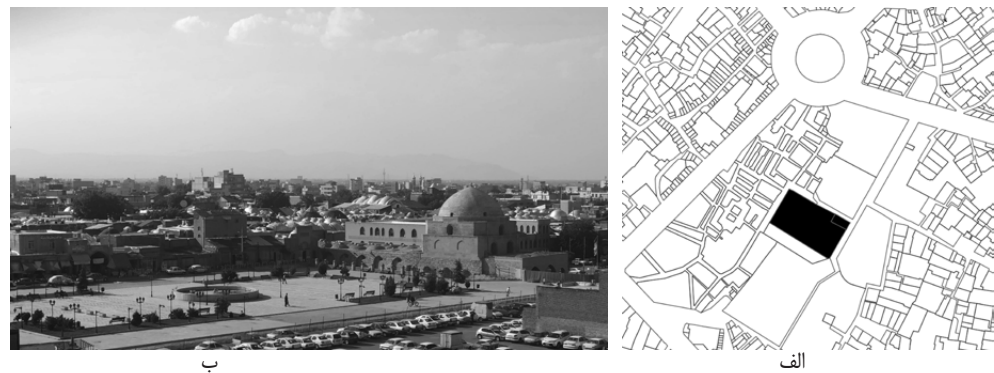
تصویر ۲: الف. پلان وضع موجود مجموعه مسجد جامع؛ ب. تصویر مجموعه در مجاورت بازار تاریخی شهر

آنچه از مشخصات ظاهری حاصل می‌شود، مسجد در دوره‌های زمانی مختلف تاریخی شکل گرفته و بدون شک دخل و تصرف و حذف و الحاقات متعددی را تجربه کرده است. در حال حاضر این مجموعه شامل گنبدخانه، شبستان ستون‌دار، بخش محدودی از ساختار معماری حجره‌های اطراف صحن و همچنین الحاقات و مداخلات چهار دهه اخیر است و بخش‌های دیگر مجموعه شامل صحن، حجره‌های اطراف آن (شمالی، غربی و شرقی)، ساخت‌وسازهای ضلع شرقی گنبدخانه، ورودی ضلع شمالی، باغچه‌بندی و حوض تخریب شده است (تصویر ۲).

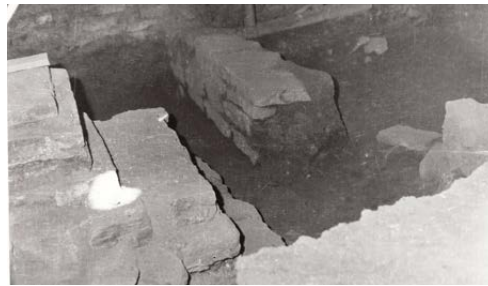
تصویر ۳: الف و ب. تصویر دیوارک‌ها و بقایای ستون‌های کشف‌شده (آرشیو اداره کل میراث فرهنگی، گردشگری و صنایع‌دستی استان آذربایجان غربی)؛ ج. نقشه حفاری شبستان غربی (همان)؛ د. محدوده احتمالی ساخت‌وسازهای پیش از سلجوقی

به هنگام پی‌کنی داخل شبستان برای کار گذاشتن ستون‌های آهنی^۴ و همچنین در پی گمانهٔ آزمایشی در ضلع جنوبی آن، بقایای دیوارهای قدیمی‌تر مشاهده شده که با دیوارهای فعلی از حیث کار متفاوت است.^۵ با توجه به اینکه این فرم دیوارچینی در زیر پی دیوار شمالی^۶ تکرار می‌شود و مهم‌تر از همه در برخی قسمت‌ها بقایای ته‌ستون‌هایی همراه با آثاری از بقایای شالودهٔ دیوارک‌هایی چند به دست آمده، نشان‌دهندهٔ این موضوع است که قبل از ساختمان فعلی، بنای دیگری در اینجا وجود داشته است (حیدری ۱۳۵۹، ۲۳) (تصویر ۳). با توجه به مطالعات تطبیقی انجام شده بر روی بقایای معماری و شواهد باستان‌شناسی به‌دست‌آمده در جریان گمانه‌زنی سال ۱۳۹۶ (حاجی‌محمدی ۱۳۹۶، ۱۰۷) که در محدودهٔ گنبدخانه صورت گرفته، احتمال وجود بنایی قدیمی‌تر، قابل تصور است.

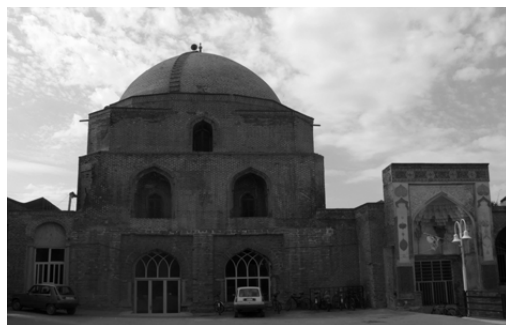
تصویر ۴: الف و ب. پلان و تصویر سه‌بعدی موقعیت گنبدخانه در ارتباط با محدوده احتمالی مسجد پیش از سلجوقی
ب. تصویر وضعیت موجود گنبدخانه از ضلع شمالی ج. تصویر ضلع شمالی گنبدخانه در دوره قاجار (آرشیو عکس و اسناد بنیاد ایران‌شناسی
شعبه آذربایجان غربی)

گنبدخانه در جنوبی‌ترین قسمت مجموعه مسجد جامع قرار گرفته و از سمت غرب با شبستان اصلی مسجد در ارتباط است. فرم گنبدخانه از یک مکعب (بشن) به ابعاد $۱۰/۷۵ \times ۱۰/۷۵$ متر، منطقه انتقال (چنبره) و گنبدی بر روی آن تشکیل شده و ارتفاع آن از کف حدود ۱۸ متر است. در قسمت فوقانی بشن، مانند بخش زیرین، در هر ضلع دو بازشو با نقش نورگیر وجود دارد؛ اما ضلع جنوبی به علت قرارگیری محراب فاقد این نوع پنجره‌هاست (عباس‌زاده، طریقی، و علیزادگان ۱۳۹۷، ۱۲۳). سه ساخت‌مایه اصلی سنگ، آجر و گچ و دو ساخت‌مایه فرعی کاشی و چوب در ساخت گنبدخانه به کار رفته است. شالوده این بنا بر روی چهار جرز سنگی استوار شده است. بدنه این فضا تا ارتفاع حدود $۴/۵$ متر از کف فعلی، از سنگ‌های رسوبی به رنگ خاکستری بدون نماسازی و اندودکاری ساخته شده است. از بدنه سنگی یادشده به طرف بالا مصالح شبستان به آجر تبدیل می‌شود که رنگ قرمز آجر مختص منطقه آذربایجان بوده و در دیگر مناطق ایران کمتر دیده شده است (ویلیز ۱۹۶۵، ۵۲). کل فضای داخلی به جرز گنبد، با لایه‌ای از گچ پوشیده شده است. سیستم ساخت و کاربست مصالح در گنبدخانه با بنای تاریخی سه گنبد ارومیه که در سال ۵۸۰ ه‍.ق در دوره سلجوقی احداث شده است، شباهت‌های بسیاری دارد (تصویر ۴).

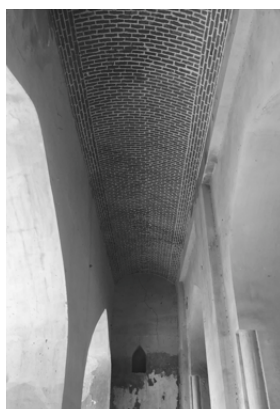
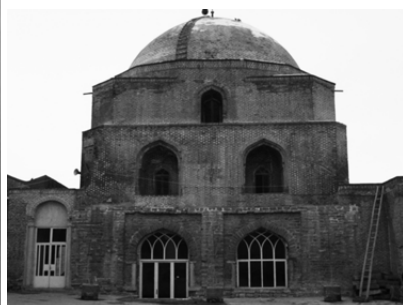
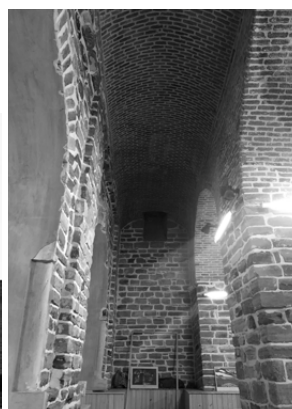
تصویر ۵: ارتباط گنبدخانه با شبستان به‌وسیله دو دالان شرقی و غربی

در حال حاضر، گنبدخانه به‌واسطه دو فضایی که در جناحین آن مستقر شده، با فضای شبستان مسجد مرتبط است. پوشش این دو فضای به‌صورت طاق‌آهنگ با قوس نیم‌دایره و شیوه اجرای ضربی و با مصالح آجری و کاملاً مشابه همدیگر است. بررسی نحوه اتصالات این فضاها با گنبدخانه و شبستان، حاکی از هم‌زمانی ساخت با گنبدخانه را داشته و مقایسه فن و سیستم ساخت و همچنین نوع مصالح مصرفی، این موضوع را تصدیق می‌کند. کریستی ویلسون (1937، 40) در این باره می‌نویسد: دو دالان در جبهه‌های شرق و غرب گنبدخانه وجود دارند که به نظر می‌رسد هیچ ارتباط ساختاری با شبستان‌های طرفین ندارند و ممکن است که با خود گنبدخانه مرتبط باشند (تصویر ۵ و ۶).

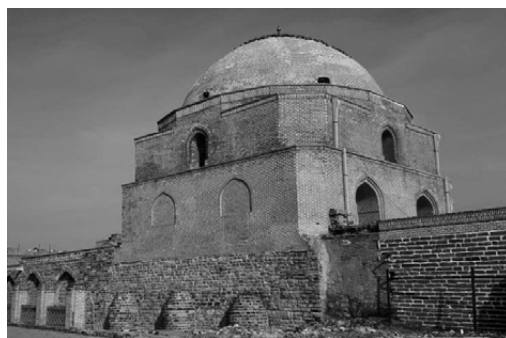
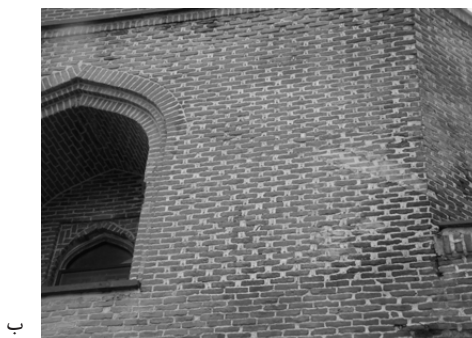
تصویر ۹: الف. قسمتی از جداره بیرونی گنبدخانه با فواصل عمودی منظم بین آجرها؛ ب. دو پنجره در جبهه جنوبی گنبدخانه که هم‌زمان با احداث محراب در دوره ایلخانی مسدود شدند.

در معماری دوره اسلامی، فواصلی بین آجرها ایجاد می‌شده که به‌غیر از ملات، آن‌ها را با تزیینات گچی مانند نقوش هندسی، گل‌بوته و اسماء متبرکه تزیین می‌کردند؛ اوج دوره رواج و استفاده از این تزیینات را می‌توان زمان سلجوقی و ایلخانی دانست (دادور و مصباح اردکانی ۱۳۸۵، ۸۷). طرح‌های زمان سلجوقی در زمان ایلخانیان نیز ادامه پیدا کرد؛ به طوری که فقط با بررسی این نقوش تزیینی نمی‌توان معلوم کرد که بنا متعلق به دوره سلجوقی است یا مغول (لشکری و دیگران ۱۳۸۸، ۸۸). از جمله بناهایی که این تکنیک تزیینی در آن‌ها به کار رفته است، می‌توان به مسجدجامع ورامین، مسجد کبیر یزد، مسجدجامع اشترجان و مسجدجامع بسطام اشاره کرد. بر روی بدنه گنبدخانه مسجدجامع ارومیه نیز فواصلی عمودی بین آجرها در قسمت‌های بالاتر از بشن به چشم می‌خورد (تصویر ۹، الف).

با توجه به وجود دو دالان شرقی و غربی در دو سوی گنبدخانه، می‌توان این گونه مطرح کرد که گنبدخانه احتمالاً به ساختار معماری پیش از خود الحاق شده؛ اگرچه تدقیق این موضوع نیازمند کاوش‌های بیشتری است. هم‌زمان با احداث محراب در سال ۶۷۶ق، دو پنجره در ضلع جنوبی گنبدخانه مسدود شدند (تصویر ۹، ب) که این خود گواه بر این موضوع است که گنبدخانه در دوره پیش از تاریخ ساخت محراب احداث شده است. در همین خصوص با توجه به ویژگی‌های

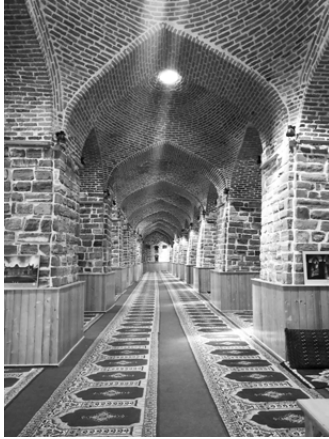
تصویر ۱۰: الف نقشه وضعیت موجود موقعیت شبستان در ارتباط با مجموعه؛ ب. تصویر وضعیت موجود شبستان؛ ج. تصویر سه‌بعدی شبستان غربی و ساختار معماری ضلع شرقی گنبدخانه

فضای شبستان در ضلع جنوبی صحن و متصل به جبهه غربی گنبدخانه، در امتداد شرقی غربی واقع شده که با دو ورودی با صحن اصلی و فضای گنبدخانه در ارتباط است؛ یکی از سردرها دارای تزیینات مقرنس و کاشی‌کاری به‌شیوه هفت‌رنگ و گچ‌بری است. در ضلع جنوبی صحن و متصل به فضای شبستان، هفت باب حجره متعلق به دوره زندیه واقع شده است. در حال حاضر کف این بخش ۱۳۶ سانتی‌متر پایین‌تر از صحن فعلی است. از لحاظ فرم معماری، مستطیل‌شکل و به ابعاد $۳۰/۱۳ \times ۴۰/۴۷$ و ۶۰۰ مترمربع مساحت دارد و دارای دو ردیف نه‌تایی ستون سنگی و یک ردیف نیم‌ستون متصل به دیوار جنوبی است که به نظر می‌رسد قرینه آن‌ها پیش‌تر در دیوار شمالی وجود داشته که به‌واسطه مداخلات صورت‌گرفته در زمان احداث حجره‌ها، نیم‌ستون‌های برجسته دیواره شمالی در حال حاضر از بین مصالح به‌کاررفته رفته است. در پوشش فضای شبستان از روش طاق و چشمه بهره گرفته شده که ۲۷ چشمه دارد. در پای کار سنگ و در طاق‌ها و تویزه‌ها آجر است. به‌طور متوسط ارتفاع ستون‌ها $۳/۵$ متر است، پیش‌تر بین تویزه‌ها از چوب کلاف استفاده شده بود که در جریان مداخلات صورت‌گرفته در نیمه اول دهه شصت شمسی، تخریب و حذف شده است (تصویر ۱۰).

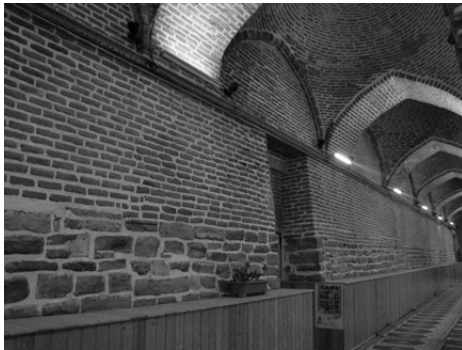
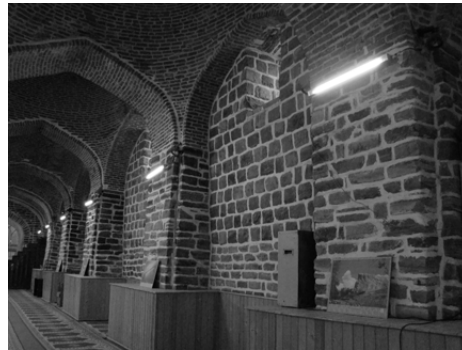
تصویر ۱۱: الف. تصویر دیوار جنوبی با مصالح سنگی پاکار؛ ب. تصویر دیوار شمالی که به‌دلیل مداخلات دوره زندیه با آجر کار شده است.

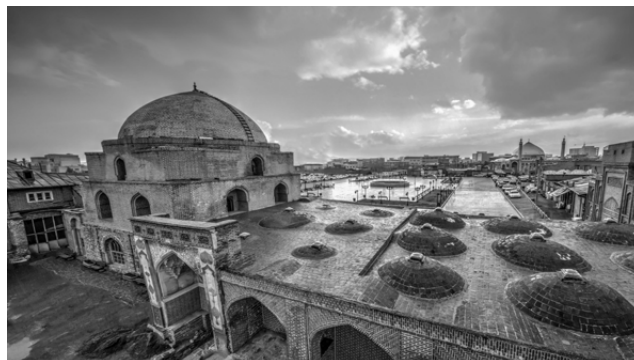
تصویر ۱۲: تفاوت موجود در ساختار پوشش سه ناو فرش انداز در ضلع غربی گنبدخانه

با توجه به ویژگی‌های معماری، از جمله تفاوت محسوس اندازه طاق و تویزه‌های دو ناو فرش‌انداز مجاور دیوار جبهه غربی گنبدخانه، که بر روی آثار معماری قدیمی‌تر ساخته شده، با طاق و تویزه‌های میانی و ضلع جنوبی و همچنین گزارش‌های ذکر شده، می‌توان چنین در نظر داشت که بخش‌هایی از شبستان در دوره‌های مختلف احداث و دوباره مرمت و بازسازی شده است (تصویر ۱۲).

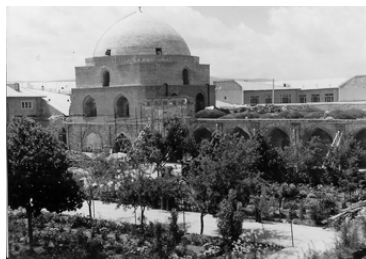
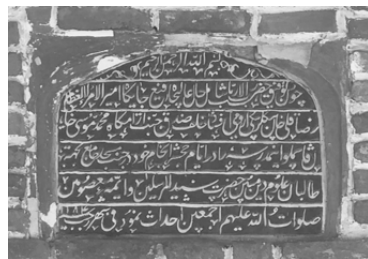
تصویر ۱۳: الف وب. نقشه و تصویر سه‌بعدی موقعیت ساخت‌وسازهای دوره زندگی؛ ج. کتیبه حاوی متن سال ۱۱۸۴ ق؛ د. باغچه‌بندی مسجدجامع ارومیه

همچنین به منظور ارتباط مجموعه با فضای خارجی، دو ورودی برای صحن در ضلع شمالی و نیز غربی که با راسته‌های بازار در ارتباط بودند، تعبیه شده است. با الحاق حجره‌ها و صحن مسجد، این مجموعه تبدیل به مسجدمدرسه می‌شود (تصویر ۱۳).

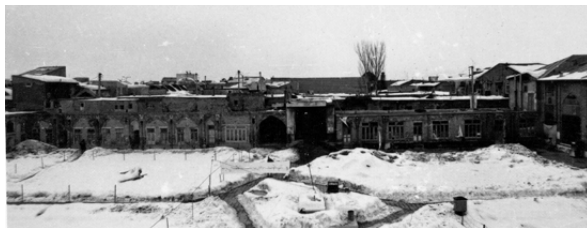
تصویر ۱۴: نقشه و تصویر مربوط به قبل از تخریب حجره‌های ضلع شمالی (آرشیو اداره کل میراث فرهنگی، گردشگری و صنایع دستی استان آذربایجان غربی)

حجره‌های ضلع غربی، شمالی و احتمالاً شرقی صحن به دلیل هم‌زمانی ساخت کمابیش دارای ویژگی‌های مشابهی بوده ولی حجره‌های ضلع جنوبی صحن با وجود تشابهاتی در نماسازی، تفاوت‌های بسیاری در سازمان فضایی دارد. آنچه مشخص است اینکه سازمان فضایی واحدهای این بخش از ساختار، متفاوت از فرم غالب آن در مدارس سنتی، بدین صورت بوده که ورودی اتاق‌ها (حجره‌ها) به صورت مستقیم از طریق صحن نبوده بلکه از طریق فضای واسطه‌ای که در بین دو اتاق قرار داشته با صحن در ارتباط بود. این نظام فضایی در مدرسه طالبیه مسجدجامع تبریز نیز وجود داشت که در سال ۱۳۵۸ ش تخریب شد (وهاب‌زاده ۱۳۸۱، ۱۴۱). به نظر می‌رسد این نوع از ترکیب فضا برگرفته از معماری مسکونی منطقه بوده که نمونه‌های زنده آن تا به امروز، در شهرها و به خصوص روستاهای شمال غرب و غرب کشور موجود است. در ادامه سعی شده به تفکیک، بخشی از ویژگی‌های معماری حجره‌های اطراف صحن تشریح شود. به واسطه اینکه حجره‌های طلبه‌نشین ضلع شمالی صحن کمترین مداخله را نسبت به سایر بخش‌ها داشته و همچنین دارای مستندات تاریخی از جمله تصاویر و نقشه‌های دقیق هستند، بررسی ساختار معماری آن‌ها امکان‌پذیر است. این بخش از حجره‌ها با صحن اختلاف سطح حدوداً شصت سانتی‌متر داشته و پنج واحد بوده است. پوشش این فضاها به صورت طاق آهنگ و نوع قوس‌های به کاررفته در پنجره‌های حجره‌ها از نوع پنج او هفت کند و در ورودی واحدها از نوع نیم‌دایره و کمانی بود. پنجره‌ها از نوع ارسی و مزین به شیشه‌های الوان بوده که در جریان مداخلات بعدی تعویض و در نهایت تخریب شده است (تصویر ۱۴).

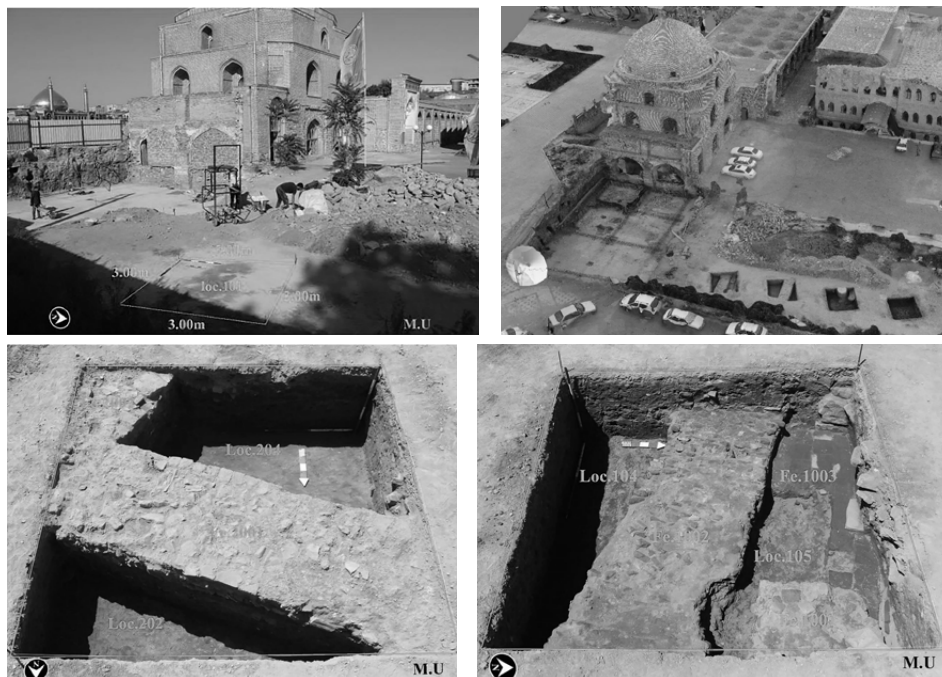
تصویر ۱۷: بقایای معماری حجره‌های ضلع شرقی در طی گمانه‌زنی ۱۳۹۷ (حاجی محمدی ۱۳۹۷، ۷، ۸۵، ۱۰۰).

در رابطه با حجره‌های ضلع شرقی، مستندات تاریخی از جمله تصویر یا نقشه‌ای موجود نیست، اما با بررسی شواهد معماری، مستندات و مشاهدات در جریان گمانه‌زنی‌های ۱۳۹۷ (تصویر ۱۷) و همچنین مطالعه نمونه‌های مشابه و کاربری اصل تقارن به‌عنوان یکی از ارکان معماری ایران در ساختاری صحن مسجد، اعم از جانمایی ورودی ضلع شمالی در مقابل ورودی اصلی شبستان و همچنین حجره‌های ضلع غربی و شرقی در دو سوی محور مطرح‌شده قابل تصور است. این موضوع با بررسی نقشه‌های موجود مسجدجامع در دانشگاه هاروارد^{۱۰} به‌عنوان مهم‌ترین سند در این رابطه قابل راستی‌آزمایی است. همچنین با توجه به شواهد باستان‌شناسی که در جریان کاوش‌های سال ۱۳۹۷ به دست آمده، وجود حجره‌هایی در ضلع شرقی، احتمالاً مشابه ضلع غربی، محتمل خواهد بود (تصویر ۱۸). در نتیجه این

کاوش‌ها که برای دستیابی به بقایای معماری دوره قبل از ایجاد حسینیه فراهم شد، آثار معماری با مصالح آجر شامل دیوارها و کف آجر فرش، در کارگاه‌های کاوش (U.MJ.1) و (U.MJ.2) به دست آمد (حاجی محمدی ۱۳۹۷، ۱۸۷).

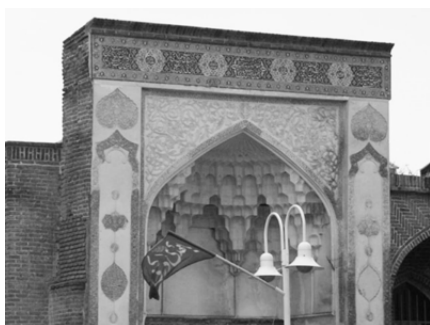
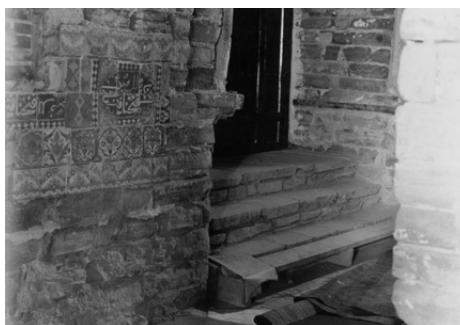
تصویر ۱۸: الف. کاشی‌کاری دیواره داخلی شبستان ستون‌دار؛ ب. کاشی‌کاری سردر ورودی شبستان (آرشیو اداره کل میراث فرهنگی، گردشگری و صنایع دستی استان آذربایجان غربی)

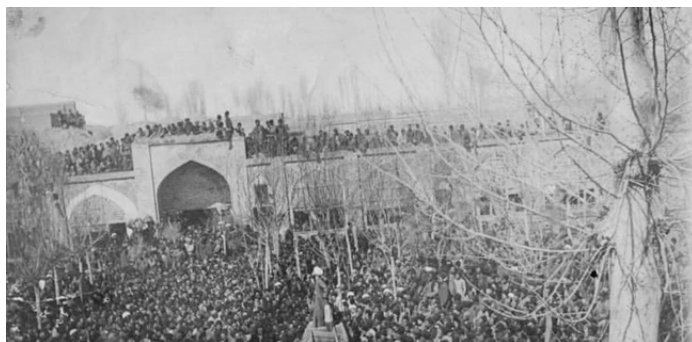
تصویر ۱۹: تصویر ورودی ضلع شمالی صحن منشعب از راسته سنگ‌تراشان، دید از داخل صحن قبل از تخریب (همان)

تحولات صورت گرفته در دوره قاجار محدود به تعمیر و مرمت فضاها و معماری در بخش‌های مختلف، الحاق تزیینات وابسته به معماری و همچنین تعمیر و تعویض درب و پنجره‌هاست. با توجه به ویژگی‌های معماری، سبک تزیینات مقرنس سردر ورودی، تشابه در رنگ، فرم و فن اجرای کاشی‌کاری‌های فضای داخلی شبستان و سردر ورودی، مشخص است که مجموعه اقدام‌های صورت گرفته در خصوص تزیینات سردر ورودی اصلی شبستان و همچنین سردر اصلی ورودی مجموعه در ضلع شمالی صحن منشعب از راسته سنگ‌تراشان (داشچی لار) در دوره قاجار صورت گرفته است. آثار کاشی‌کاری در قسمت فوقانی درگاه ورودی شبستان (پیشانی) از نوع کاشی لعاب‌دار (هفت‌رنگ) است. ظاهراً نمونه‌هایی از کاشی‌کاری نیز در ارتفاع تقریباً ۶۰ سانتی‌متری دیوارهای جداره داخلی شبستان، گنبدخانه و سطح خارجی گنبد وجود داشته که در جریان مداخلات دوره پهلوی تخریب شده است (تصویر ۱۸). در حال حاضر، آثار تزیینی سردر شبستان به واسطه اقدام‌های حفاظتی صورت گرفته در دهه ۸۰ شمسی، مورد مرمت و بازسازی قرار گرفته است؛ ساختار کالبدی سردر اصلی صحن در جریان مداخلات دوره پهلوی، ابتدا دچار تغییرات اساسی و بعدها در اوایل دهه شصت شمسی، به‌طور کلی تخریب شده است (تصویر ۱۹).

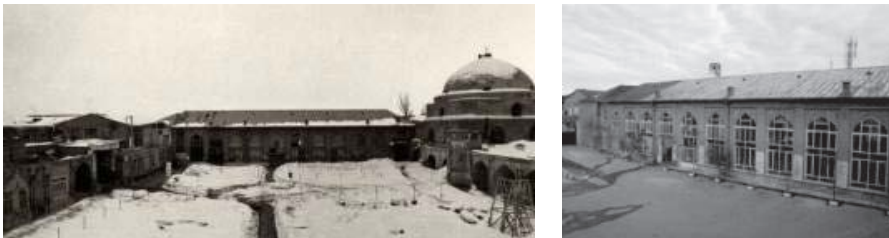
تصویر ۲۲: از راست به ترتیب نقشه‌ها و تصاویر سه بعدی شبستان شرقی در سال ۱۳۳۵، شبستان شرقی در سال ۱۳۳۸، شبستان شرقی بعد از تحولات دههٔ چهل، پایین: تصویر ساختمان حسینیه

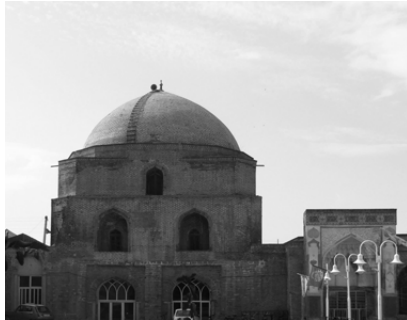
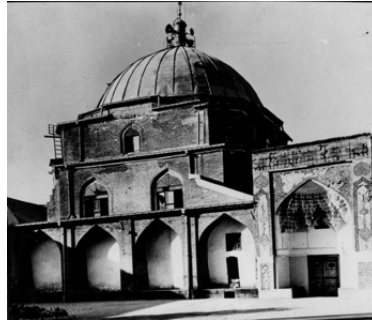
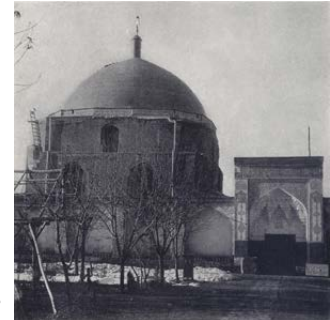
تصویر ۲۴: گنبد کاشی‌کاری شده در دوره پهلوی (Wilson 1937, 39)؛ ب. گنبد با پوشش ورق گالوانیزه (شیروانی) آرشیو اداره کل میراث فرهنگی، گردشگری و صنایع‌دستی استان آذربایجان غربی؛ ج. وضعیت موجود گنبد با پوشش آجری

از دیگر اقدام‌های صورت گرفته در این دوره، مداخلات انجام شده در پوستهٔ بیرونی گنبدخانه است. به دستور مرحوم سید حسین عرب‌باغی^{۱۱} کاهگل (روی گنبد) را کردند و با اصول فنی کاشی کردند و پس از دو سال متوجه شدند که بار گنبد را خیلی سنگین نموده‌اند؛ این بود که آن کاشی‌ها را کنده، با قالب مخصوص کاشی تهیه و گنبد را از نو کاشی کردند (تمدن ۱۳۵۰، ۴۹-۵۰) (تصویر ۲۴). در همین زمینه میرزا علی اصغر محیط، شاعر معروف اورمی، اقدام خیرخواهانهٔ مرحوم عرب‌باغی را در یک قصیدهٔ مفصل توصیف و تقدیر نمود و در آخر مدیحه، ماده تاریخ تعمیر مسجد جامع را اینچنین قرار داده است (خرمدند ۱۳۴۶، ۶۲۰-۶۲۱):

طبق گفته معماران، کاشی‌هایی که روی گنبد چیدند، بیش از چهل سال دوام نکرد و مجبور شدند روی گنبد را با شیروانی بپوشانند. در سال ۱۳۵۰ تا ۱۳۵۱ توسط دفتر فنی آن، شیروانی‌های گنبد برداشته شد و به‌منظور انجام تعمیرات و با توجه به نمونه‌های باقی‌مانده آجرچینی قدیمی که در محلی بالاتر از بدنه سنگی ارتفاع گنبد وجود داشت، اقدام به آجرفرش کامل سطح خارجی گنبد کردند (حاجی محمدی ۱۳۹۶، ۵۳).

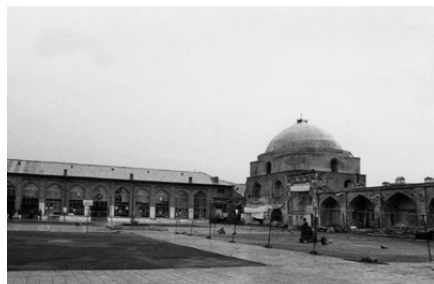
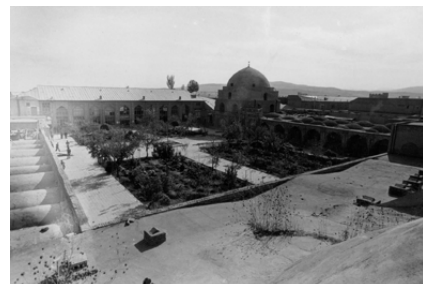
تصویر ۲۵: الف. باغچه‌بندی مسجد پیش از تخریب؛ ب. پوشاندن موقعیت باغچه‌ها به‌واسطه آسفالت (آرشیو اداره کل میراث فرهنگی، گردشگری و صنایع‌دستی استان آذربایجان غربی)

پس از انقلاب اسلامی با توجه به گسترش روزافزون نمازگزاران و نیاز به فضایی مناسب برای اقامه نماز جمعه و همچنین متروکه شدن حجره‌های مدرسه علوم دینی مسجد، در حدود چهل سال پیش در جریان تعمیرات با هدف توسعه و احداث فضاهای جدید، درختان که‌نسال صحن قطع شد و نحوه باغچه‌بندی آن تغییر یافت؛ که در نهایت در سال ۱۳۵۹ توسط ستاد برگزاری نماز جمعه این باغچه‌بندی به‌طور کامل تخریب و سطح آن‌ها با مصالح آسفالت پوشانده می‌شود (حیدری ۱۳۵۹، ۴۳). در وسط حیاط حوض کوچکی وجود داشته است که در جریان همین مداخلات تخریب شده است (تصویر ۲۵).
