# مطالعات معماری ایران ۲۱

سال یازدهم، شماره ۲۱، بهار و تابستان ۱۴۰۱

# پایش تاریخی در ارزیابی اصالت آرایه‌های معماری مدرسه رکنیه یزد با نگاهی به اصول حفظ میراث جهانی\*

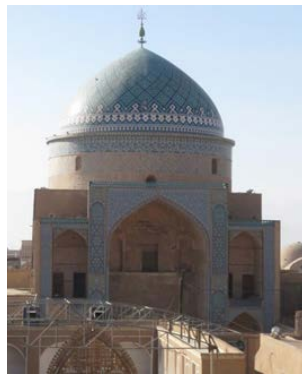
تصویر ۳: جبهه شمالی مدرسه رکنبه در سال ۱۴۰۰ش

با سفر «رابرت بایرون»<sup>۱۴</sup> به ایران و افغانستان، اولین تصاویر از جزئیات آرایه‌های بنا به ثبت رسید. مطابق سفرنامه بایرون روز اول ورود او به یزد ۲۹ اسفند ۱۳۱۲ بوده و تا ۲ فروردین ۱۳۱۳ در یزد می‌ماند، بعد به کرمان می‌رود. در بازگشت از ۸ تا ۱۱ فروردین ۱۳۱۳ نیز در یزد می‌ماند. عکس‌های بایرون در سال ۱۳۱۳ گرفته شده است. او از گنبد وقت‌الساعه به‌عنوان پرتزین‌ترین گنبدخانه یزد نام برده است (Byron 1982, 235). اهمیت اسناد تصویری مذکور بدان سبب است که می‌تواند جزئیات به‌جای‌مانده از آرایه‌های معماری بنا در آن دوره را نشان دهد. با بهره‌گیری از این عکس‌ها، آرایه‌های معماری به‌جای‌مانده در نمای بیرونی گنبدخانه، روی سه بخش بدنه و ساقه گنبد همچنین ایوان گنبدخانه، با لکه‌های رنگی جانمایی شده است. اسناد تصویری حاکی از فروریختن بخش زیادی از کاشی‌های گنبد بوده و آنچه به‌جای مانده، محدوده اندکی با لکه آبی در نوک گنبد و همچنین نوار باریکی در پای گنبد است. ساقه گنبد مزین به دو ردیف کتیبه کوفی بوده و بخش زیادی از آن به‌جای مانده که با لکه نارنجی و صورتی نشان داده شده است. لکه سبز نیز نشان‌دهنده محدوده تقریبی آرایه‌های گچی به‌جای‌مانده روی بدنه ایوان است. خطوط سفید بر روی تصویر محل جزئیات ایوان و سازه معماری طرفین آن را نشان می‌دهد (تصویر ۵). اسناد تصویری حاکی از آن است که آرایه‌های نقاشی و گچی داخلی گنبد در برابر آسیب‌های محیطی محفوظ مانده بوده (تصویر ۴) ولی آرایه‌های کاشی‌کاری به میزان بسیار کم بر روی سطح گنبد و بخشی بر روی ساقه گنبد باقی بوده است (تصویر ۲ و ۵).

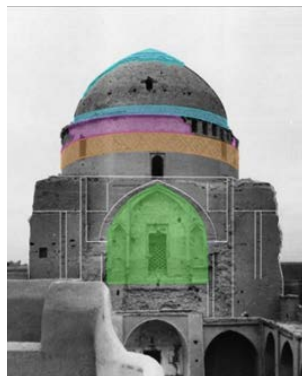
تصویر ۵: جانمایی آثار باقیمانده روی بدنه خارجی گنبدخانه

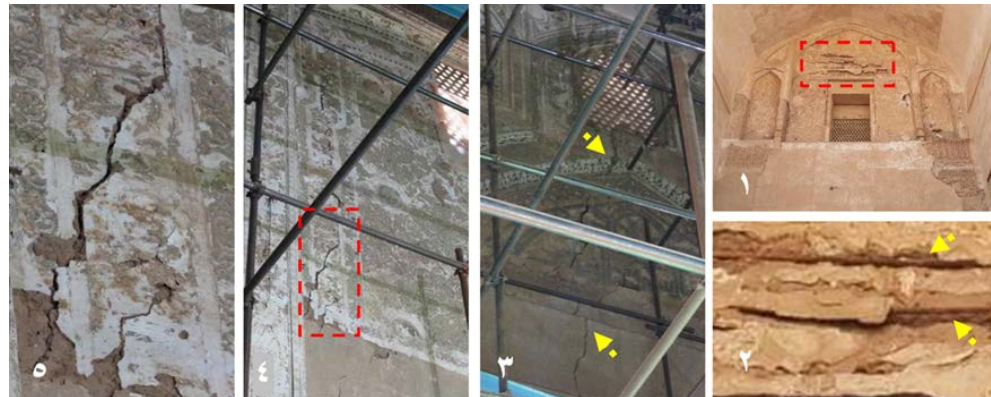
تصویر ۸: ۱. جانمایی محل آثار نمایان میلگردها در کلاف کشی گنبدخانه در سال ۱۳۴۲؛ ۲. بزرگ‌نمایی بخشی از آن در محل میلگردهای دور گنبد؛ ۳ و ۴. نشان‌دهنده ترک‌های ناشی از نشست بنا در پایه‌های گنبدخانه در دیوار شرقی و دیوار جنوبی؛ ۵. بزرگ‌نمایی ترک دیوار جنوبی در تصویر ۴

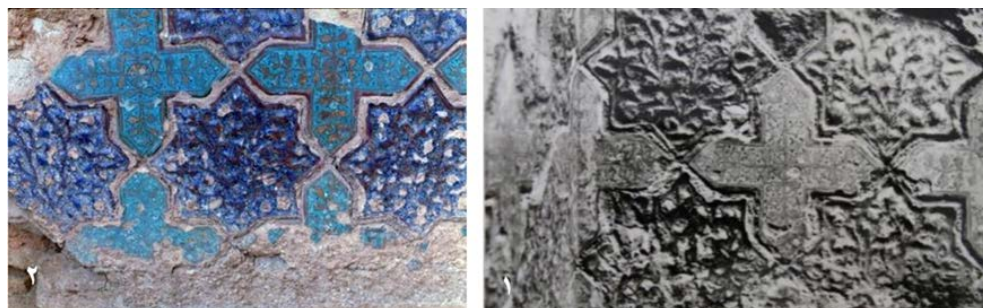
تصویر ۱۰: ۱. کاشی‌های زراندود مکشوفه ازارة ایوان بقعه سید رکن‌الدین در سال ۱۳۴۷ (اداره کل میراث‌فرهنگی تهران ۱۳۴۷)؛  
۲. همان کاشی‌ها در سال ۱۳۷۵ (اداره کل میراث‌فرهنگی یزد ۱۳۷۵)

در سال ۱۳۴۷ حین تعمیرات ایوان، کاشی‌های زرانود ازاره بنا (تصویر ۱۰) از زیر لایه‌های گچ ایوان پیدا شد (سازمان ملی حفاظت آثار باستانی ایران، دفتر فنی یزد ۱۳۴۷). کاشی‌ها با دقت نظر محمدکریم پیرنیا پس از مستندنگاری به‌منظور حفاظت اثر، دوباره زیر لایه‌های گچ پوشانده شدند (قلمسیاه ۱۳۸۱، ۴۴). تعمیرات بنایی مدرسه رکبیه در ادامه سال‌های قبل و ساخت ایوان بقعه توسط استاد محمد خوش‌زبان و استاد حسن دشتی رحمت‌آبادی و استاد علی دشتی رحمت‌آبادی<sup>۳۰</sup> در حال انجام بود. ارسال عکس‌هایی از داخل و خارج بنا به سازمان ملی حفاظت آثار باستانی ایران از اقدامات دیگر در این سال است.

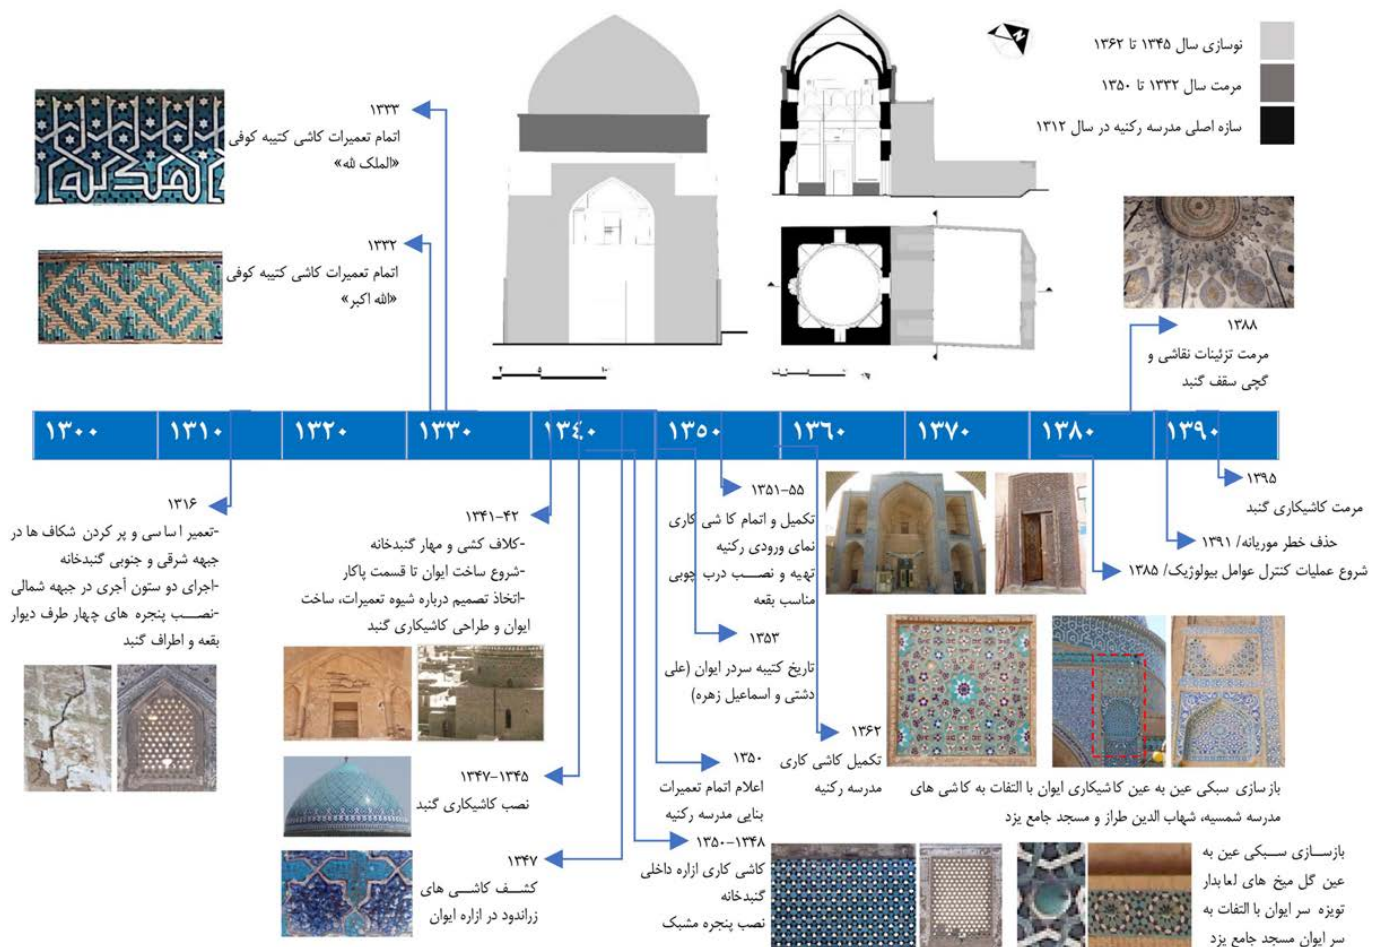
تصویر ۱۲: سیر تاریخی تعمیرات و مداخلات مرمتی در مدرسهٔ رکنیه از ۱۳۰۰ تا ۱۴۰۰ ش

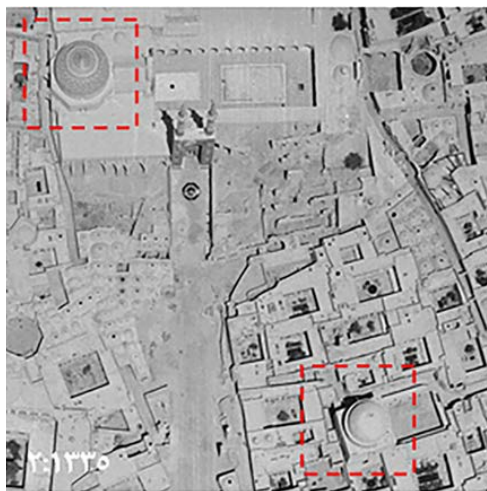
تصویر ۱۴: ۱. مدرسه رکنیه در سال ۱۳۱۳، خطوط زرد محل اتصال سقف ایوان به گنبدخانه و خطوط قرمز محل اتصال پایه‌های ایوان و طاق‌نماهای طرفین آن به گنبدخانه. خطوط سبز محل نشان‌دهنده بلندی طاق‌نماهای طرفین نسبت به ایوان است (www.Archnet.org); ۲، ۳ و ۴ عکس هوایی سال ۱۳۳۵ که در آن کاشی‌کاری گنبد مسجد جامع دیده می‌شود ولی آثاری از کاشی روی مدرسه رکنیه مشاهده نشد (مرکز اسناد میراث فرهنگی یزد ۱۳۳۵); ۳. نقطه چین محل چاه‌های پرشده در مرمت سال ۱۳۱۶ و ۱۳۴۷ در ضلع شرقی و جنوبی گنبدخانه (همان).

اسناد تصویری سال ۱۳۱۳ش حاکی از تخریب کامل ایوان بوده و به‌جز شواهد کمی از محل اتصال ایوان، اثری از خود سازه ایوان بر روی بدنه گنبدخانه بر جای نبوده است (تصویر ۱۴: ۱). از این‌رو ثبت سیر ساخت و تکمیل ایوان، همچنین

بررسی نقش فعال چاههایی که در همسایگی گنبدخانه وجود داشته و رطوبت صعودی ناشی از آن که در طول زمان باعث نشست و ایجاد ترک‌های سازه‌ای در بنا شده، از جمله مهم‌ترین زمینه‌ها برای پایش ابزاری بنا در برنامه‌های آینده است (تصویر ۱۴:۳). به طوری که در برنامه‌های پایش آینده، محل قرارگیری چاه‌ها در حریم بنا، بررسی وضعیت پرشدگی آن‌ها، بررسی میزان فعالیت و حرکت سازه‌ای در اثر نشست چاه در مجاورت آن، وجود چاه‌های جدید در حریم بنا از جمله اصلی‌ترین مسائلی است که باید در ارزیابی آینده بنا در نظر گرفته شود.

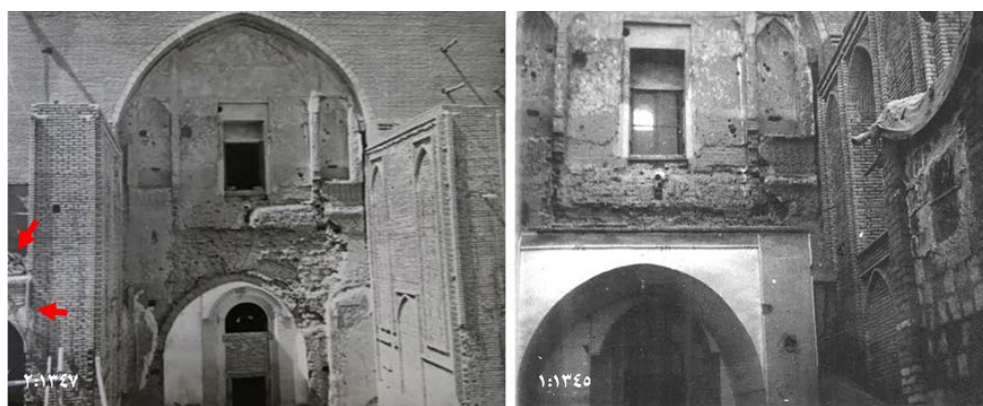
تصویر ۱۵: ۱. وضعیت جداره‌ها در اسفند ۱۳۴۵ که از زمان ساخت آن در ۱۳۴۲ به همین صورت باقی مانده بوده است (کتابخانه وزیری یزد)؛ ۲. پر کردن دهانه طاق‌نماهای داخل جداره‌های ایوان و ساخت‌وساز طاق‌نماهای طرفین ایوان بقعه سید رکن‌الدین در سال ۱۳۴۷ (اداره کل میراث‌فرهنگی یزد ۱۳۴۷)

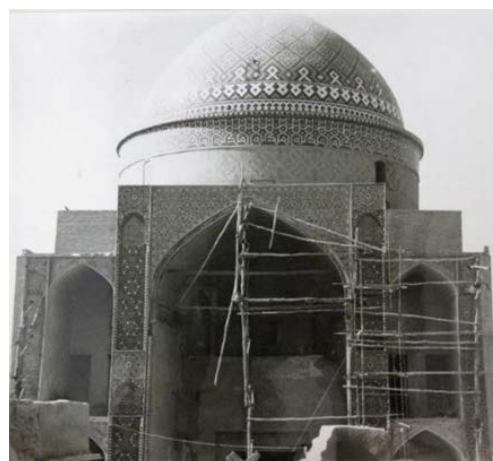
تصویر ۱۶: بازسازی سبکی نمای ورودی بقعه و زیر ایوان مدرسه رکنیه در سال ۱۳۵۱-۱۳۵۴ (اداره کل میراث‌فرهنگی تهران ۱۳۵۴)

پس از تکمیل سازه ایوان، آنچه برای آیندگان به جای مانده، سازه‌ای است که بر اساس رویکرد بازسازی سبکی مرمت شده است. گواه بر این امر را چنین می‌توان بیان کرد که پس از اجرای طاق‌نماهای جداره داخلی ایوان مدرسه رکنیه (تصویر ۱۵: ۱) که با التفات به طاق‌نماهای جداره داخلی ایوان مسجدجامع یزد در سال ۱۳۴۲ اجرا شده بوده، پیرو رویکرد بازسازی سبکی با حداقل مداخله در آن دوره دهنه طاق‌نماهای جداره داخلی ایوان مدرسه رکنیه را در سال ۱۳۴۷ با آجر پوشانده‌اند (تصویر ۱۵: ۲). از این رو در نمای جداره داخلی ایوان مدرسه رکنیه آثاری از طاق‌نما دیده نمی‌شود. این نکته نشان می‌دهد هدف این‌گونه مداخلات در آن دوره تکمیل موجودیت کالبدی و کاربردی بنا با حداقل مداخله و تلاش برای خوانایی بهتر اثر بوده است. ولی با آغاز دهه ۵۰ رویکرد مداخلات در تکمیل نمای کاشی‌کاری ایوان، بازسازی سبکی عین‌به‌عین، با التفات به کاشی‌های مدرسه شهاب‌الدین طراز، مدرسه شمسیه و مسجدجامع یزد بوده است (تصویر ۱۶).
