مطالعات معماری ایران ۲۲

سال یازدهم، شماره ۲۲، پاییز و زمستان ۱۴۰۱

کتیبه‌های خط کوفی معقلی جلوخان مسجدجامع عباسی اصفهان: سنجش اصالت تاریخی از طریق کاوش در عکس‌های تاریخی

محمد غلامعلی فلاح*

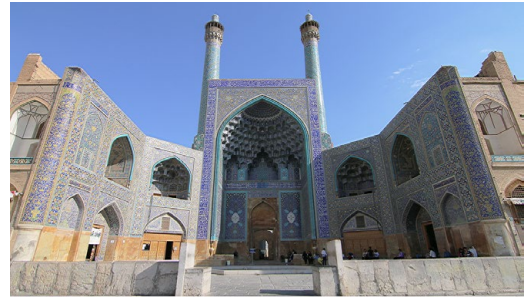
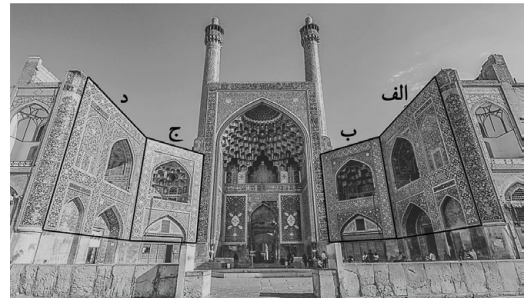
تصویر ۲: بدنه‌های چهارگانه جلوخان

و بدنه شرقی را «د» می‌خوانیم. سردر مسجد که در ضلع جنوبی جلوخان نشسته است، بدنه‌های الف و ب در غرب را از بدنه‌های ج و د در شرق جدا می‌کند (تصویر ۲).

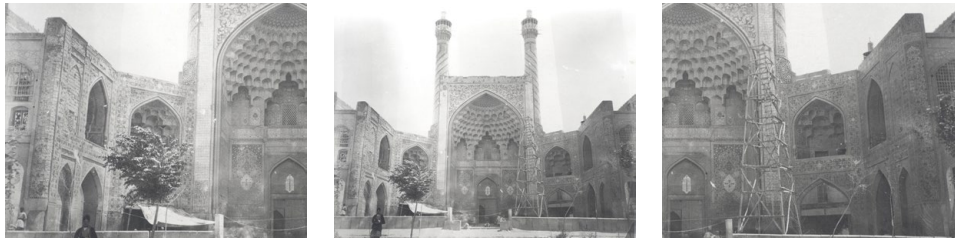
تصویر ۷: عکس شماره ۱۰ از آلبوم ۱۹۹ کاخ گلستان؛ تاریخ عکس‌برداری بین ۱۲۹۸ و ۱۳۰۸ ق
راست: بزرگ‌نمایی بدنه‌های الف و ب؛ چپ: بزرگ‌نمایی بدنه‌های ج و د

در این عکس که از مقابل جلوخان برداشته‌اند، بدنه‌های چهارگانه جلوخان مسجد با کیفیت نسبتاً خوبی پیداست. این عکس روشن می‌کند که در حدود ۳۰ سال بعد از عکس لوئیجی پشه کاشی‌های بیشتری از بدنه شرقی جلوخان فروریخته بوده است. در این عکس در بیشتر نقاطی از بدنه که امروز کتیبه‌های کوفی معقلی قرار گرفته‌اند، لکه‌هایی متمایز از زمینه دیده می‌شود که تمایزشان گاه به سبب اختلاف رنگ و روشنایی و گاه به سبب خطوط محوی است که از شکلشان به چشم می‌آید. بعضی از این لکه‌ها را می‌توان با اطمینان نسبتاً زیادی کتیبه دانست و بعضی را نه؛ اما نمی‌توان دریافت که این لکه‌های متمایز همین کتیبه‌های امروزی‌اند یا خیر. رد برخی از کتیبه‌های امروز نیز در این تصویر یافت نمی‌شود که این گاه به سبب کیفیت کم تصویر و گاه به سبب قرار گرفتن مانعی در مقابلشان است؛ اگرچه دست‌کم فعلاً این احتمال را نیز نمی‌شود در نظر نداشت که شاید برخی از کتیبه‌های امروزی در تاریخ برداشتن عکس اصلاً روی بدنه نبوده‌اند. در این میان، کاشی‌های برخی از قسمت‌هایی نیز که امروز کتیبه‌ها روی آن نشسته‌اند فرو ریخته است. در تصویر ۸ همه این کتیبه‌ها را روی نقشه نشان داده‌ایم.

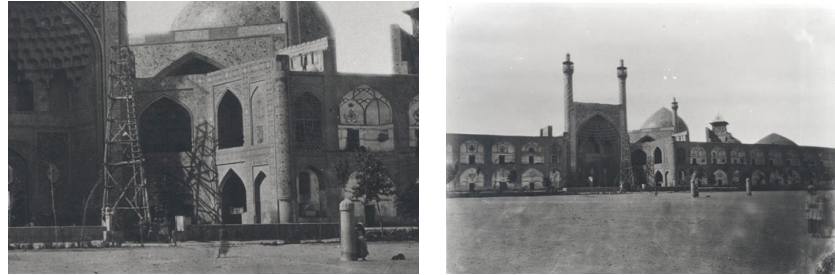
در آلبوم ۱۹۹ شماره ۲۶ از جلوخان مسجد جامع عباسی وجود دارد. در این عکس، که نقطه ناظر در آن جایی است در نیمه شرقی میدان و در فاصله مسجد شیخ با بدنه جنوبی آن، تنها بدنه‌های غربی و جنوب غربی جلوخان دیده می‌شود.

تصویر ۹: عکس شماره ۲۶ از آلبوم ۱۹۹ کاخ گلستان؛ تاریخ عکس برداری بین ۱۲۹۸ و ۱۳۰۸ ق | چپ: بزرگ‌نمایی بدنه‌های الف و ب

تعدادی از کتیبه‌های موضوع این تحقیق به شرحی که در تصویر ۱۰ روشن است، در این عکس دیده می‌شود.
