مطالعات معماری ایران ۲۲

بازشناسی سازمان فضایی و ساختار کالبدی باغ تاریخی چشمه‌علی دامغان بر اساس اسناد دوره قاجار*

چکیده

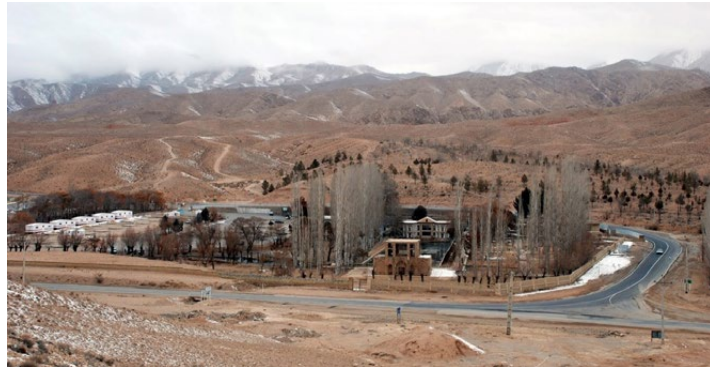
تصویر ۲: دید به محدوده باغ تاریخی در دهه ۹۰ شمسی که تخریب ساختارهای اصیل باغ را نشان می‌دهد (عمارت خورشید ۱۳۸۹).

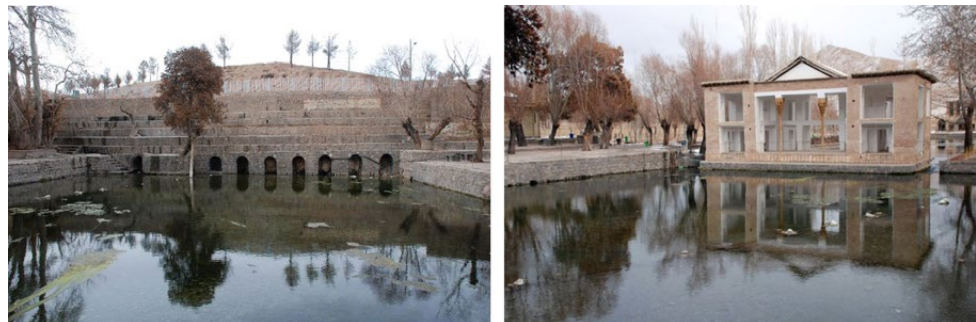
تصویر ۳: استخر غربی که مظهر چشمه است، از یک سو به تپه‌های بالادست و از سوی دیگر به عمارت کوشک محدود است (عمارت خورشید ۱۳۸۹).

باغ تاریخی چشمه‌علی دامغان به دلیل ویژگی‌های جغرافیایی بستر استقرار خود و هیدرولوژی چشمه و گونه‌های اکولوژیک موجود در آن، از یک سو و تمایز الگویی خود در قیاس با دیگر انواع باغ‌های ایرانی مورد توجه پژوهشگران مختلف قرار گرفته است (تصویر ۳). حوضه آبرگیر چشمه‌علی با مساحت ۱۴۸ کیلومتر مربع در ۳۲ کیلومتری شمال غربی شهر دامغان، یکی از زیرحوضه‌های کویر حاج‌علیقلی، بزرگ‌ترین آبخوان شناخته‌شده کارستی استان سمنان است که رودخانه چشمه‌علی از آن سرچشمه می‌گیرد (حسینی، قدیری، و گراوند ۱۳۹۷، ۱۲۸؛ افراسیابیان ۱۳۷۲، ۱۲۶).

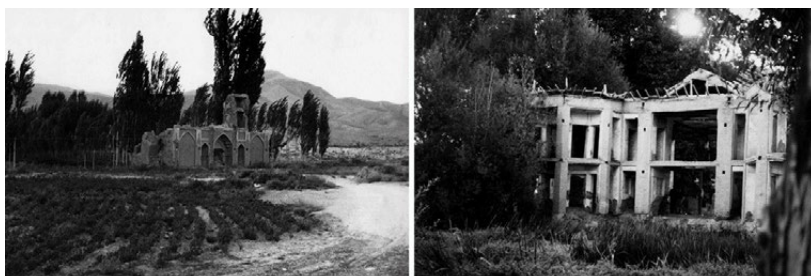
تصویر ۵: وضعیت کوشک اصلی و عمارت آقامحمدخانی در سال ۱۳۴۷ش (اداره‌کل حفاظت آثار باستانی و بناهای تاریخی ایران ۱۳۴۷)

دبی پایدار چشمه در طول تاریخ، سبب ایجاد نگرشی اسطوره‌ای و مقدس برای آن شده که رد و نشان این موضوع را می‌توان در متون دوره قاجار یافت. اعتمادالسلطنه ضمن تشریح نحوه آبیاری منطقه دامغان و نقش رودخانه چشمه‌علی در مشروب ساختن اراضی پایین دست منطقه، باور اسطوره‌ای مردم دامغان مبنی بر پیدایش چشمه بعد از برخورد سم اسب حضرت علی(ع) را مورد اشاره قرار می‌دهد (اعتمادالسلطنه ۱۳۶۱، ۲۲۱۴). منصوری بر این عقیده است که نام‌گذاری اسطوره‌ای و نظام‌های آیینی مرتبط با چشمه‌های مقدس، سنتی ایرانی است. او با مقایسه چشمه‌علی ری و دامغان و چشمه مرتضی‌علی در طیس، معتقد است وجه تسمیه این چشمه‌ها نشانگر اعتقادات شیعی و لزوم حفاظت از اساطیر و باورهای باستانی ایرانیان مرتبط با ایزد مهر در عصر اسلامی در هنگام تغییر دین بوده است (منصوری ۱۳۹۷، ۳). بنا به گفته برخی از پژوهشگران، تاریخ سکونتگاهی دامغان در دوران پیش از اسلام (به‌ویژه دوره پارتی) و ارتباط وجه تسمیه آن با «ده مغان» که نشانگر حضور مقامات روحانی در شهر هکاتوم‌پولیس بوده است، نشانه‌هایی از وجود احتمالی معابد آناهیتا و مهر را در منطقه به دست می‌دهد (کشاورز دامغانی ۱۳۷۰، ۳؛ بهار ۱۳۷۶، ۹۸)؛ به‌گونه‌ای که مقدس‌ترین آیین‌ها تحت حمایت مهر و در معابد مهری انجام می‌شده است (هیلنز ۱۳۶۸، ۱۲۶) و این معابد را عموماً در کنار یا نزدیک آب جاری می‌ساختند (بهار ۱۳۷۷، ۳۶). مفروضات پیش‌گفته سبب شده است تا برخی از پژوهشگران، با تأکید بر وجود سه‌گانه مقدس در چشمه‌علی و ارائه ادله‌ای برای تشکیل تثلیث آیینی (اهورامزدا، مهر و آناهیتا) در دوره اشکانی، فرضیه وجود نیایشگاه آب در حاشیه این چشمه را مطرح سازند (شهرزادی ۱۳۷۵، ۴۸؛ جوادی ۱۳۸۶، ۱۹؛ غضنفری و کریمی ۱۳۹۵، ۵۷) بی‌آنکه مستندات قابل اتکا و قابل اثبات برای فرضیه‌های خود ارائه دهند.^۲ بررسی پژوهش‌های صورت‌گرفته در زمینه باغ ایرانی و الگوهای باغ‌سازی در ایران نشان می‌دهد به‌رغم گستردگی غیرقابل انکار این پژوهش‌ها، باغ چشمه‌علی دامغان کمتر مورد توجه قرار گرفته است. رحمت‌الله نجاتی (کارشناس وقت اداره حفاظت آثار باستانی) در نخستین گزارش علمی معاصر از باغ که در سال ۱۳۴۶ش در مجله یغما منتشر شده، با اشاره به ساخت بنا توسط فتحعلی‌شاه در سال ۱۲۱۷ق و اقامت ناصرالدین‌شاه در آن در طی سفر خراسان (۱۲۸۳ و ۱۳۰۰ق)، ضمن توصیف دقیق مختصات معماری کوشک و شرح وقف‌نامه آن، ویرانی عمارت آقامحمدخانی را شرح داده است (نجاتی ۱۳۴۵، ۵۴۲-۵۴۶) (تصویر ۵).

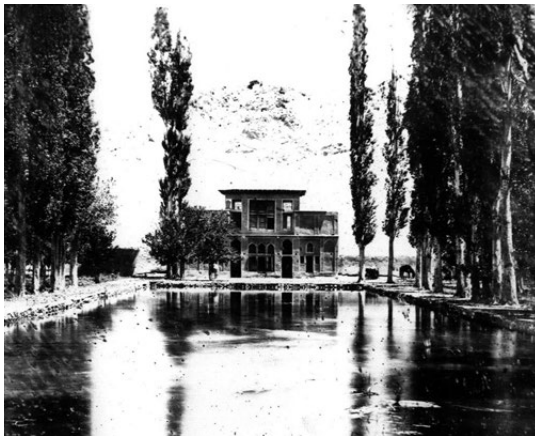
تصویر ۱۱: عمارت آقامحمدخانی (سردر) در سال ۱۳۰۰ ق از دریچه دوربین عبدالله‌خان قاجار (آرشیو کاخ گلستان)

موضوع دوم به‌طور مستقیم به انتخاب موقعیت چشمه‌علی توجه دارد. با یادآوری نوشته‌های اعتمادالسلطنه که عمارت سردر باغ را از آثار آقامحمدخان قاجار عنوان کرده است، می‌توان دو فرضیه را در مورد عمارت آقامحمدخانی (ساختمان سردر آبی باغ) در نظر گرفت. فرضیه اول به وجود بنایی قدیمی‌تر در موقعیت کنونی بنا و بازسازی آن توسط آقامحمدخان اشاره دارد و فرضیه دوم به ساخت بنا توسط آقامحمدخان در دوره حضور او در چشمه‌علی تمرکز دارد (تصویر ۱۱).

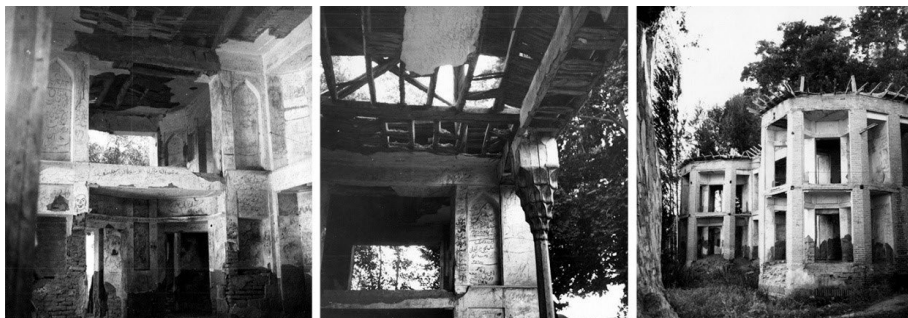
تصویر ۱۴: دید به نمای شرقی و فضاهای داخلی کوشک در سال ۱۳۴۷ش (اداره کل حفاظت آثار باستانی و بناهای تاریخی ایران ۱۳۴۷)

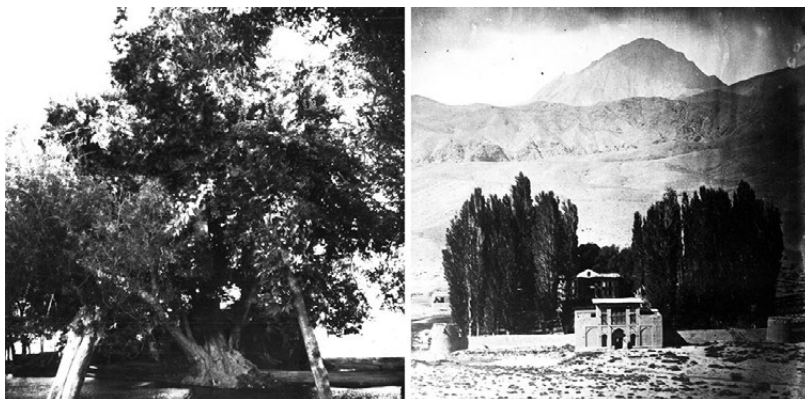
تصویر ۱۶: دید به جبهه شرقی باغ تاریخی و عمارت سردر و برج‌های بخش شرقی آن در دوره ناصری (آرشیو کاخ گلستان ۱۳۰۰ق) و چنار کهنسال مجاور چشمه (اداره‌کل حفاظت آثار باستانی و بناهای تاریخی ایران ۱۳۴۷)

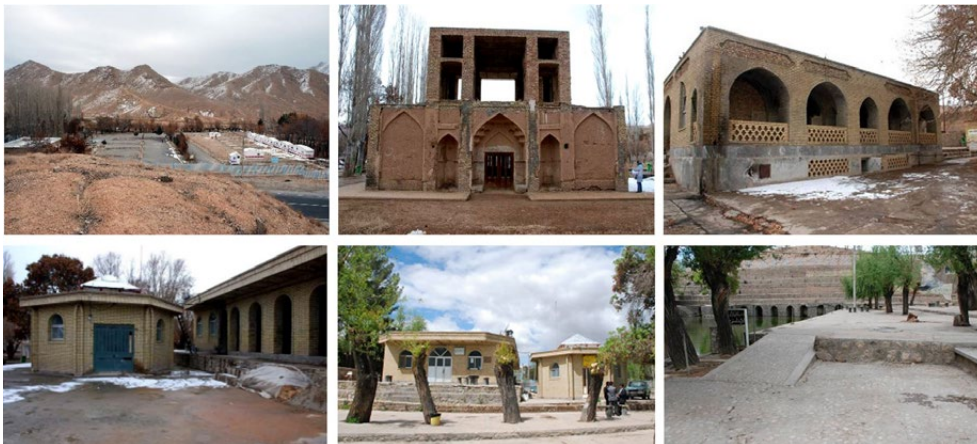
تصویر ۱۹: وضعیت باغ و مداخلات غیراصولی، الحاقات متعدد و تخریب گونه‌های گیاهی اصیل آن در اوایل دههٔ ۹۰

در طی چهار دهه (۱۳۵۰-۱۳۹۰ش) اگرچه عمارت‌های سردر و کوشک اصلی، مورد مرمت و بازسازی قرار گرفتند، فقدان رویکرد صحیح به مقولهٔ مرمت باغ تاریخی و بی‌توجهی به حدود بیرونی آن در محدودهٔ برج و باروها از یک‌سو و تبدیل مجموعه به سائیتی گردشگری از سوی دیگر، سبب مداخلات گسترده در عرصهٔ تاریخی و محوطهٔ پیرامونی باغ شد. نتیجهٔ این مداخلات، تخریب مسجد تاریخی و ساخت مسجد جدید در موقعیت بنای پیشین، تغییر نظام کرت‌بندی، بازسازی غیراصولی عمارت سردر، ساخت ابنیهٔ جدید در محدودهٔ عرصهٔ تاریخی، و احداث کانکس‌های اقامتی در بخش جنوبی، ساخت سرویس بهداشتی در عرصهٔ باغ، قطع درختان تاریخی و نظایر آن بود (تصویر ۱۸ و ۱۹).

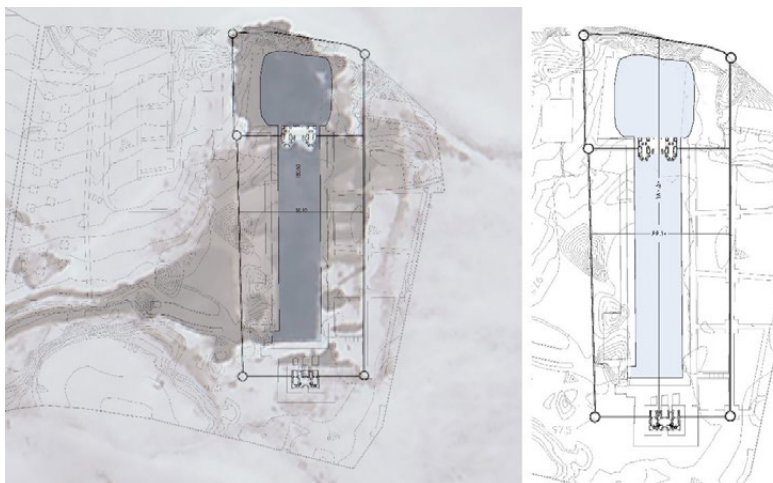
تصویر ۲۴: انطباق موقعیت باغ و برج و باروی آن بر روی تصویر هوایی سال ۱۳۳۵ و برآورد ابعاد طولی و عرضی عرصه تاریخی باغ

برای محاسبه طول کلی باغ، ضمن نقشه‌برداری حدود امروزی عرصه آن، خطوط توپوگرافی محدوده غربی مدنظر قرار گرفت. با استفاده از تصویر هوایی سال ۱۳۳۵ ش و انطباق آن بر سایت پلان باغ، طول محور غربی شرقی (در محور میانی) حدود ۱۸۰ متر و عرض بخش میانی باغ حدود ۶۶ متر محاسبه گردید (تصویر ۲۴).

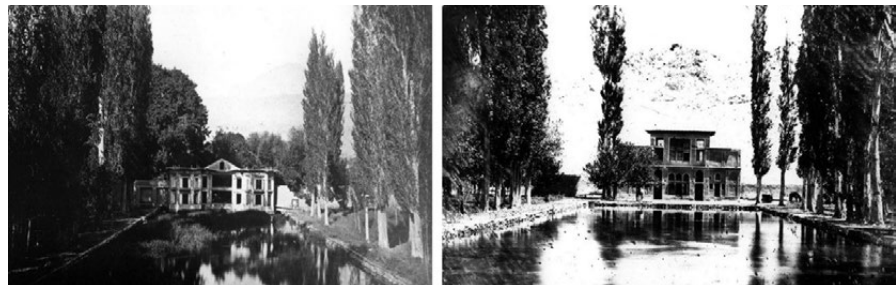
تصویر ۲۵: فضای داخلی باغ چشمه‌علی آشکارا تحت تسلط ساختار استخر میانی و استقرار ابنیه اصلی در دو سوی آبگیر اصلی است (آرشیو کاخ گلستان ۱۳۰۰ق)

صحن باغ که حدود آن توسط دیوارهای پیرامونی مشخص شده، نمایان‌ترین فضای باغ بوده و تمام اجزای اصلی (بناها، استخر، راهروهای جانبی و کرت‌بندی باغچه‌ها) را در بر می‌گرفته است. قرارگیری استخر وسیع در میانه باغ، از مهم‌ترین وجوه باغ چشمه‌علی دامغان است. اگر در اغلب باغ‌های ایرانی، خیابان اصلی، راهروی میان باغ را تشکیل داده و ناظر را از عمارت سردر به کوشک اصلی هدایت می‌کند، در باغ چشمه‌علی، استخر میانی در حکم دیدرو - و نه راهرو - ظاهر شده و ناظر را به کوشک اصلی دعوت می‌نماید. از همین روست که محورهای ارتباطی با استقرار در طرفین استخر - نظیر آنچه در باغ چهل‌ستون دیده می‌شود - راه دسترسی به تمام عرصه باغ را فراهم آورده است.

آنچه از تصاویر ثبت‌شده عبدالله‌خان برمی‌آید، باغ دارای دو بخش اندرونی و بیرونی بوده که به‌واسطه دیواری از یکدیگر جدا بودند. این دیوار (با ارتفاع حدود ۳/۳۰ متر) - که در وضعیت کنونی نشانی از آن در باغ وجود ندارد - تمام عرض باغ را طی کرده و در میانه نماهای جانبی (شمالی و جنوبی)، کوشک را قطع می‌کرد. وجود دو مجرا در محل راه‌آب‌ها که با طاقی آجری پوشیده شده بود، امکان عبور آب چشمه از آبگیر به استخر اصلی را فراهم می‌ساخت. درضمن، ورودی‌هایی نیز در داخل دیوار تعبیه شده بود که امکان عبور و مرور ساکنان باغ را به بخش‌های مختلف آن را میسر می‌نمود (تصویر ۲۵ و ۲۶). اگرچه اصالت این دیوار و وجود آن در دوره ساخت اولیه باغ، به جهت موقعیت استقرار، نوع مصالح و محل تلاقی آن با کوشک محل تردید است، آنچه مشخص است، این دیوار در دوره ناصری وجود داشته است.

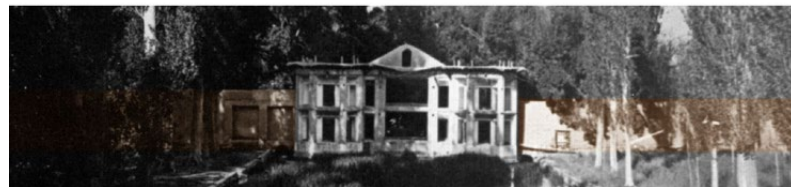
تصویر ۲۶: موقعیت و شکل دیوار جداکننده دو عرصه اندرونی و بیرونی باغ تاریخی در ارتباط با کوشک اصلی (بر اساس تصویر عبدالله‌خان قاجار) و حصار و برج شماره ۳

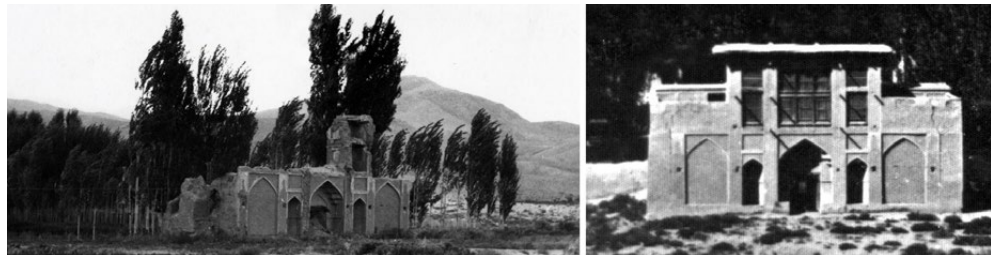
تصویر ۲۸: عمارت سردر در دوره ناصری (آرشیو کاخ گلستان) و وضعیت مخروبه آن در سال ۱۳۴۷ش (اداره کل حفاظت آثار باستانی و بناهای تاریخی ایران ۱۳۴۷)

کوشک اصلی و عمارت سردر، بناهای اصلی باغ چشمه‌علی دامغان هستند. عمارت سردر که از آن به نام‌های عمارت آقامحمدخانی، حرمخانه (طی سفر اول ناصرالدین‌شاه) و دیوانخانه (طی سفر دوم ناصرالدین‌شاه) نیز یاد شده است، در منتهی‌الیه شرقی عرصه باغ قرار دارد. با توجه به تقدم زمانی ساخت این بنا نسبت به دیگر بخش‌های باغ، به نظر می‌رسد معمار سازنده باغ، دیوارهای پیرامونی را به نسبت موقعیت بنای موجود بنا کرده است. ابعاد نسبتاً متقارن دیوارهای طرفین، به گونه‌ای است که عمارت سردر را در میانه دیوار شرقی نشان می‌دهد. اگرچه بررسی تصویر سال ۱۳۴۷ش و مقایسه آن با تصویر عبدالله‌خان قاجار نشان‌دهنده حجم گسترده تخریب بناست، نقشه طبقه همکف آن که وضعیت اصیل‌تری نسبت به اشکوب دوم دارد، و نیز وضعیت نماهای غربی و شرقی بنا در تصاویر عبدالله‌خان، وضعیت دقیق این بنا را نمایان می‌سازد (تصویر ۲۸).

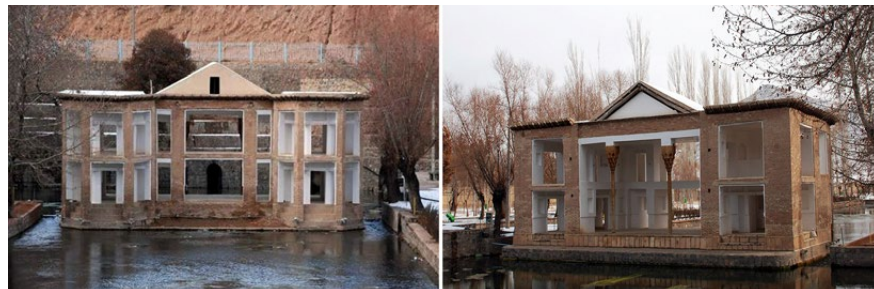
تصویر ۳۱: نمای غربی (راست) و نمای شرقی (چپ) کوشک اصلی (عمارت فتحعلی‌شاهی) باغ تاریخی چشمه‌علی (عمارت خورشید ۱۳۸۹)

کوشک اصلی که به عمارت فتحعلی‌شاهی معروف است، در نقطه مقابل عمارت سردر در منتهی‌الیه استخر اصلی و در $\frac{1}{3}$ طولی محدوده آبی باغ بر روی شالوده‌ای سنگی احداث شده است. ساختمان کوشک، بنایی است آجری با اندودی گچی که در دو طبقه ساخته شده است. طرح هندسی آن از تالار میانی با الگوی شکم‌دریده، ایوان ستون‌دار و دو گوشواره در طرفین تشکیل یافته است. گوشواره‌های نگینی شکل که در جانب شرقی بنا قرار گرفته‌اند، در منتهی‌الیه خود به دو نیم‌هشت با چهار ستون ختم شده‌اند که تالیه آب امتداد دارند (تصویر ۳۱).

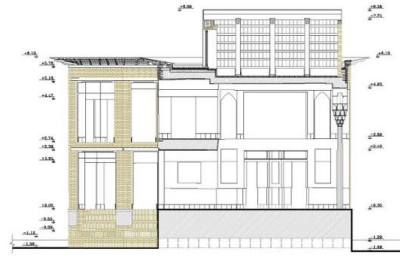
پلان طبقه همکف

پلان طبقه اول

برش B-B (طولی)

برش A-A (عرضی)

تصویر ۳۲: پلان طبقات و برش‌های طولی و عرضی گوشک اصلی (عمارت فتحعلی‌شاهی)

چشمه و از جانب شرقی خود به استخر اصلی باغ رو کرده است. این تالار در طرفین شمالی و جنوبی از طریق استقرار نیم‌نگینی کوچکی با ستون میانی (در هر دو جداره خود)، به فضاهای جانبی گوشک متصل شده است.

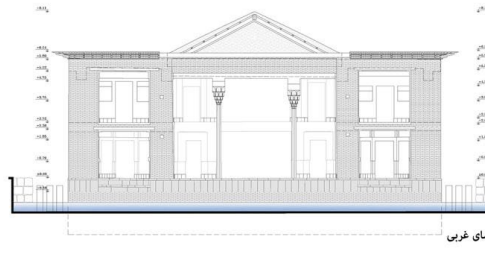
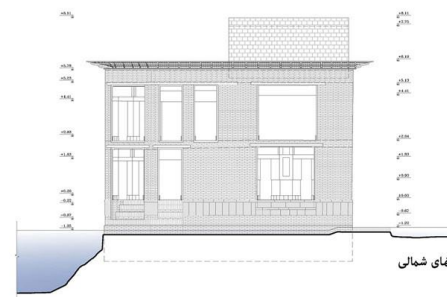
نمای شرقی

نمای غربی

نمای جنوبی

نمای شمالی

تصویر ۳۳: نماهای جوانب غربی، شرقی، شمالی و جنوبی گوشک اصلی (عمارت فتحعلی‌شاهی)
