# مطالعات معماری ایران ۲۴

سال دوازدهم، شماره ۲۴، پاییز و زمستان ۱۴۰۲

# مسجد و مدرسه دارالاحسان سنندج: بررسی صورت اولیه و دگرگونی‌ها

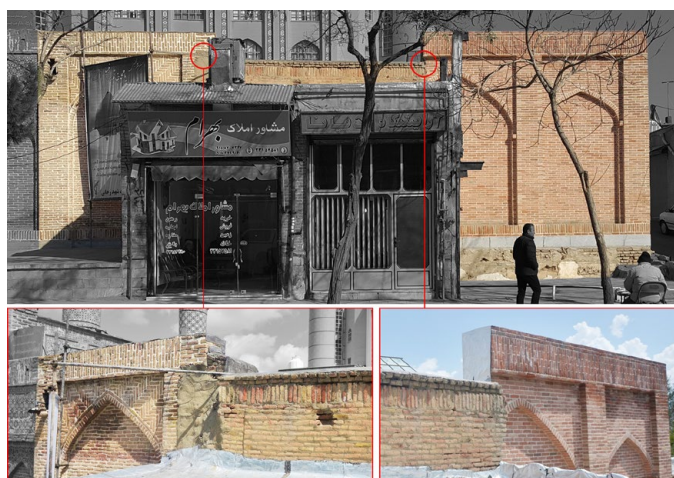
تصویر ۴: جداره جنوبی در سمت راست سردر ورودی

یافته‌اند. در میانه صحن حوضی چهار گوشه از سنگ قرار دارد که سکویی به شکل U آن را از سه جانب دربر گرفته است. در صورت امروزی بنا ناهماهنگی‌هایی وجود دارد که تغییرات بنا را در طی زمان نشان می‌دهند؛ از جمله می‌توان به جداره جنوبی در سمت راست سردر ورودی و نیز پس نشستن دیوار در گوشه جنوب غربی بنا اشاره کرد (تصویر ۴ و ۵).

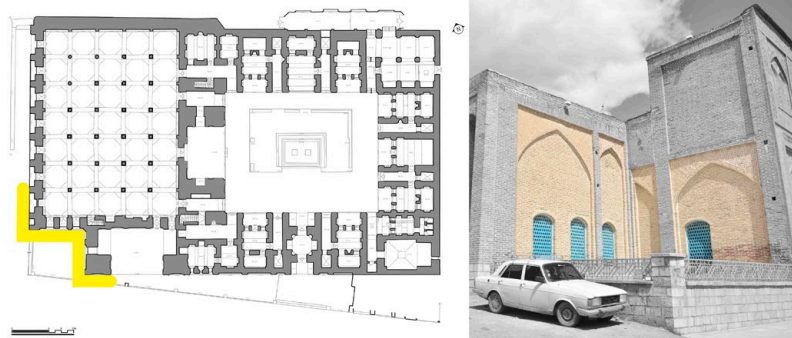
تصویر ۵: پس نشستن دیوار در گوشه جنوب غربی بنا و بی‌نظمی نمای آن

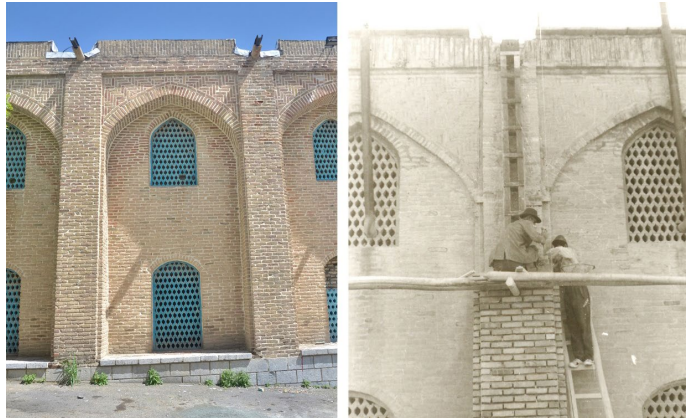
تصویر ۷: راست: ساخت پشت‌بند‌های دیوار غربی شیبستان در دهه سی (اسناد اداره کل میراث فرهنگی کردستان)،  
چپ: صورت امروزی دیوار غربی شیبستان

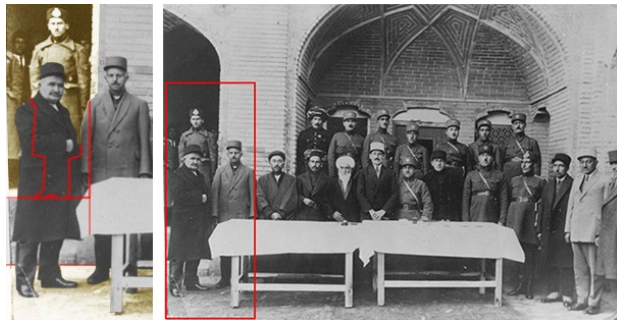
تصویر ۹: یکی از ایوانچه‌ها در دوره رضاشاه؛ کف ایوانچه حدود ۸۰ سانتی‌متر از کف صحن بلندتر بود (گازرانی؛ با تصرف نگارندگان).

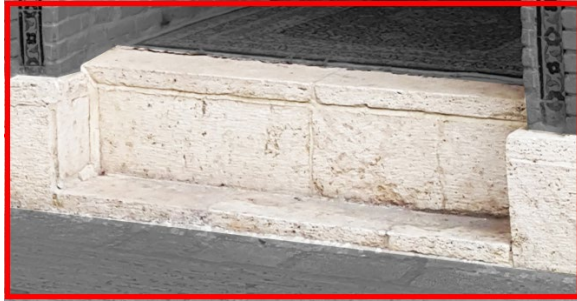
تصویر ۱۰: در صورت امروزی بنا در ابتدای هر راهرو دو پله وجود دارد که بخش عمدهٔ اولین پله با تغییر تراز صحن مدفون شده است.

تغییر تراز صحن هر چند تغییری جزئی است، بر کیفیت فضاهای اطراف آن اثرگذار بوده است. پیش‌تر تراز ایوان شرقی بنا، ایوانچه‌ها و راهروهای اطراف آن‌ها همگی حدود هشتاد سانتی‌متر از صحن بلندتر بود. وجود دو پله در ابتدای همهٔ راهروها، که دسترسی از صحن را میسر می‌کرد و امروزه یکی از آن‌ها با بالا آمدن تراز صحن مدفون شده است (تصویر ۱۰)، اهمیت نقش راهروها را در هم‌نشینی با ایوان و ایوانچه‌هایی که ترازشان هشتاد سانتی‌متر از صحن بلندتر بوده است می‌نماید. این موضوع تشابه کامل چینش و نقش ایوان شرقی دارالاحسان و راهروهای دو طرف آن را با آنچه خادم‌زاده و همکارانش ذیل «گونهٔ بومی مساجد» در کردستان به شمار می‌آورند، نشان می‌دهد. این درحالی است که آن‌ها اهمیت و نقش راهروهای دارالاحسان را به‌هیچ‌وجه قابل مقایسه با راهروهای گونه بومی نمی‌دانند، احتمالاً به این دلیل که در وضعیت کنونی بنا ایوان شرقی راه به شبستان می‌برد و از اهمیت نقش راهروها کاسته است. اما با روشن شدن تغییر تراز صحن، می‌دانیم که کف ایوان شرقی و ایوانچه‌ها بلندتر از آن بوده‌اند که بتوان آن‌ها را فضای حائل عبوری از صحن به فضای شبستان و حجره‌ها در نظر گرفت. بنابراین، راهرو در دارالاحسان، به‌ویژه راهروهای دو طرف ایوان شرقی، از همان اهمیت راهرو در گونهٔ مساجد بومی کردستان برخوردار است و تمام ویژگی‌های آن را دارد؛ از جمله قرارگیری در پیرامون شبستان، داشتن حجره، تأمین دسترسی به شبستان و دسترسی عمودی. در مساجد مولانا، خورشیدلقاخانم، بابای نقشبند، رشید قلعه‌بیگی، دارالامان و میرزا فرج‌الله وزیر در سنج هم راهروهای پله‌دار در مجاورت ایوان با تراز بلند قرار دارند.

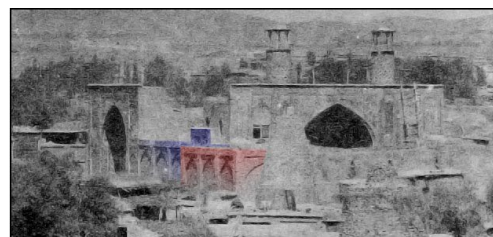
تصویر ۱۲: راست: حجم جلوآمده (قرمز رنگ) مانع دیده شدن ایوان ورودی شده است (علی‌خان والی، ۲۲۲؛ با تصرف نگارندگان)؛ چپ: نقشه بازنمایی‌شده تصویر راست؛ حجم جلوآمده (شماره ۲) مانع دیده شدن ورودی شده است.

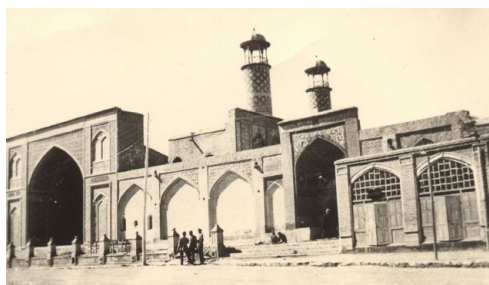
تصویر ۱۳: سامان‌دهی جداره جنوبی بنا پس از احداث خیابان با مرمت ایوان جنوبی و ساخت چند دهنه مغازه و سکوی ورودی (شریعتی)

پس از احداث خیابان اقداماتی برای سامان‌دهی بنا در وضعیت جدیدش در کنار خیابان صورت گرفت. همان‌طور که در تصویر ۱۳ مربوط به سال ۱۳۱۵ ش نیز مشخص است، ایوان جنوبی و پشت‌بغل طاق نماهای کناری کاشی‌کاری شدند و به‌جای حجم تخریب‌شده چند دهنه مغازه ساخته شد که ارتفاعشان کوتاه‌تر از دیوار مسجد است. ساخت سکوی ورودی نیز مربوط به همین دوره بود. شایان ذکر است که مغازه‌ها و سکو موازی با محور خیابان ساخته شدند. پیش‌تر اشاره شد که بنا و خیابان هفت درجه اختلاف زاویه دارند.

حدود بخش تخریب‌شده پس از طاق‌نمای سمت راست ورودی آغاز می‌شد و تا انتهای شرقی بنا ادامه داشت. شکست دیوار پشت مغازه‌ها در تصویر ۱۳ و نیز در صورت امروزی بنا در تصویر ۱۴ حد ابتدایی حجم تخریبی را می‌نمایاند. امروزه چند دهانه از مغازه‌ها از بین رفته‌اند و قسمتی از نمای مسجد بازسازی شده است<sup>۱۳</sup> (زارعی ۱۳۸۵، ب، ۷۶). با توجه به نشانه‌های باقی‌مانده در بنا و تصاویر قدیمی جداره خارجی بخش تخریب‌شده، قبل از احداث خیابان، بازسازی شده است (ر.ک: تصویر ۳۷ و ۳۸ در جدول ۱)؛ اما سرنخی برای بازسازی فضای داخل آن در دست نیست.

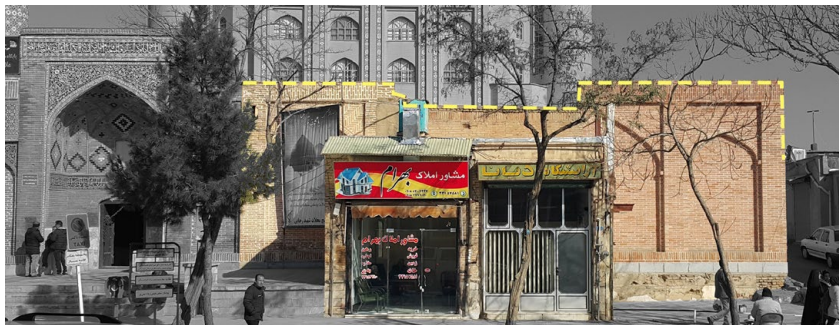
تصویر ۱۴: وضعیت امروزی جداره جنوبی بنا

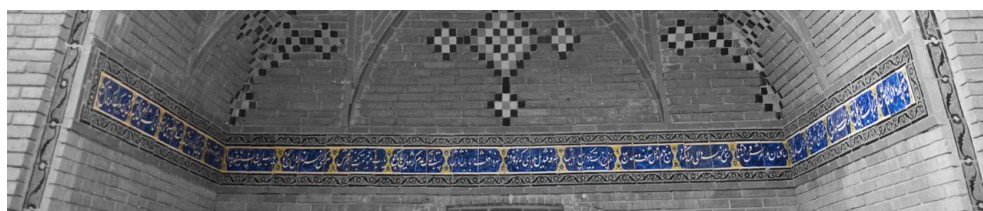
تصویر ۱۷: کتیبه شعری سال ۱۲۲۷ در ایوان ورودی در داخل صحن

هرچند کتیبه سنگی بالای کتیبه عربی در سردر ورودی برای پایان ساخت بنا در سال ۱۲۲۶ ق ساخته شده<sup>۱۶</sup> (تصویر ۱۶) است، برخی از کارهای ساختمانی آن تا سال ۱۲۲۷ ق به درازا انجامید؛ زیرا کتیبه دیگری که به صورت نواری بر سه جرز ایوان ورودی در داخل صحن نصب شده، برای اتمام ساخت درگاه آن در سال ۱۲۲۷ ق ساخته شده است<sup>۱۷</sup> (تصویر ۱۷).

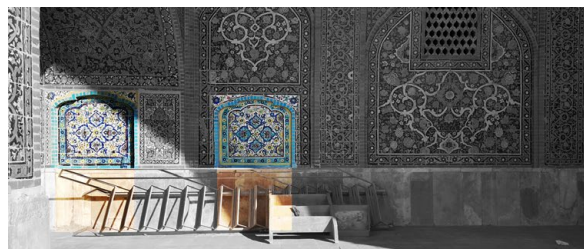
تصویر ۲۴: راست: کتیبه ازاره ایوان جنوبی دورتادور بر جزه‌های ایوان ادامه یافته است؛ در دو قسمت نارنجی‌رنگ ازاره‌ها کتیبه ندارند؛ چپ: دو طاق نما با ازاره بدون کتیبه

نقشه ایوان جنوبی مسجد در این دوره، تفاوت مختصر اما مهمی با صورت متأخر آن دارد: قبلاً دو درگاه دیگر در جزر آن به سمت شبستان وجود داشته که بعداً پر شده است. مشابه آنچه در مورد ایوان شرقی بررسی شد، بر حاشیه بالایی ازاره‌های ایوان جنوبی نیز شعری از ناطق اصفهانی (۱۲۲۷ ق) دورتادور نقر شده است، مگر در دو قسمت که ازاره‌ها ساده و بدون کتیبه‌اند. در این کتیبه نیز محتوای شعر کامل و توالی ابیات درست است و در طراحی آن به وجود گشودگی‌ها توجه شده است (تصویر ۲۴، راست). بالای ازاره‌های ساده دو طاق نما دقیقاً به قرینه درهایی قرار دارند که به شبستان باز می‌شوند (تصویر ۲۴، چپ).

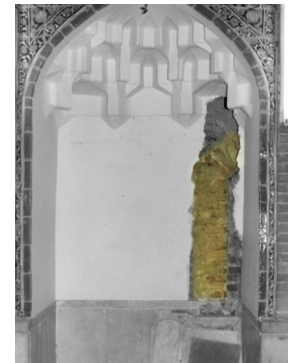
تصویر ۲۵: طاق درگاه در محراب مسجد (اسناد اداره کل میراث فرهنگی کردستان؛ با تصرف نگارندگان)

در تصویر ۲۵ که محراب مسجد را پشت به پشت طاق نماهای مذکور نشان می‌دهد، بخشی از پرداخت گچی ریخته و دقیقاً در محل یکی از طاق نماها طاق درگاهی نمایان شده است. روشن است که در سال ۱۲۲۷ ق در محل طاق نماهای مذکور و در جای محراب فعلی دو درگاه میان ایوان و شبستان قرار داشت که بعداً با آجر پر شد. به طبع محراب نیز در جای دیگری قرار داشت.

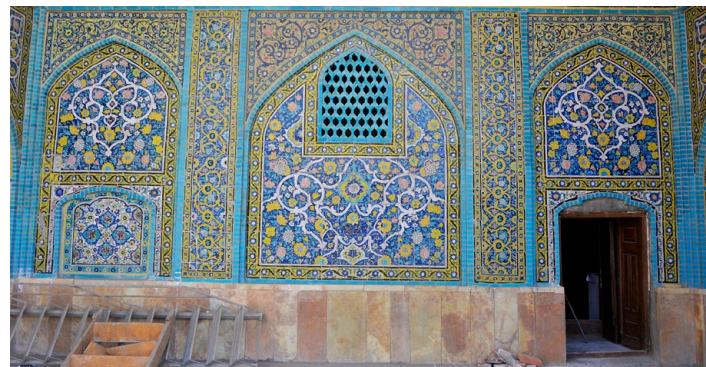
تصویر ۲۷: نمای ایوان رو به قبله؛ در وسط این نما مشبکی وجود دارد که در فضای داخل شبستان اثری از آن نیست.

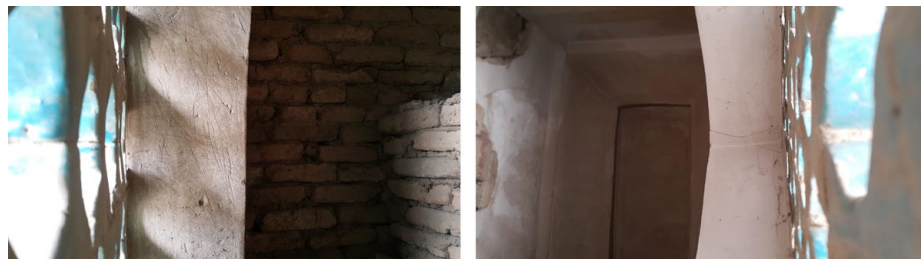
تصویر ۲۸: محراب مدفون واقع در پشت مشبک؛ در ۱۲۲۷ق محراب مسجد اینجا بوده است.

محل محراب اولیه بر جزر جنوبی شبستان در امتداد دهانه دوم ستون‌ها و در امتداد محور ایوان جنوبی قرار داشت. بسیاری از دیوارهای قبله در مساجد تاریخی کردستان الگوی مشخص و مشابهی دارند. در این الگو، محراب در وسط قرار می‌گیرد و بازشوهایی به صورت قرینه در دو طرف آن هستند (زارعی ۱۳۹۴، ۱۸-۱۹).<sup>۲۱</sup> در صورت کنونی دارالاحسان همان الگوی دیوار قبله به صورت نامتقارن وجود دارد (تصویر ۲۶). محراب اولیه در این بازه زمانی نیز وضعیت مشابهی داشته است. در وسط جزر شمالی ایوان، جایی که درگاه‌ها به صورت قرینه در دو طرف آن قرار داشته‌اند، مشبکی وجود دارد که در آن طرف جزر - در داخل شبستان - اثری از آن دیده نمی‌شود (تصویر ۲۷). در تصویرهایی که از فضای پشت مشبک برداشته شد، هنوز قسمتی از دیوارها و سقف گچ‌کاری شده محراب اولیه باقی مانده که از سمت شبستان با آجر مسدود و تا میانه پر شده است (تصویر ۲۸).
