مطالعات معماری ایران ۲۵

دوفصلنامه علمی دانشکده معماری و هنر، دانشگاه کاشان
سال سیزدهم، شماره ۲۵، بهار و تابستان ۱۴۰۳

مطالعه و بازنمایی محله تاریخی پنجه‌شاه کاشان

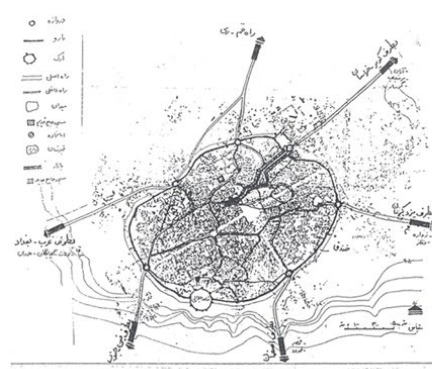
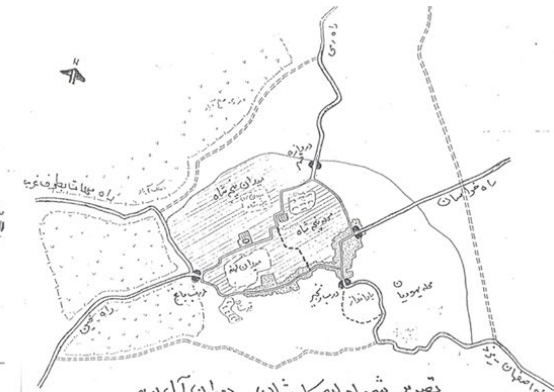
تصویر ۱: نقشه‌های شهر کاشان: الف) دوره آل بویه؛ ب) دوره سلجوقی و حصار سلجوقی؛ ج) پایان دوره قاجار (بیرشک ۱۳۷۵؛ ۱۳۹۹)

گورستان پنجه‌شاه از جمله کهن‌ترین بخش‌های محله است. اگر حدود آن را طبق آنچه در شکل بازآفرینی شده شهر دورۀ قاجار آمده ببینیم (تصویر ۱) و با توجه به نقشه ترسیم شده براساس عکس‌های هوایی سال ۱۳۳۵، ساختمان‌های کودکستان، شیروخورشید و دبیرستان محمودیه^{۱۱} و خیابان باباافضل از اولین ساخت‌وسازهای جدیدی است که در فضای آن شکل گرفته‌اند (تصویر ۵). حسن نراقی نیز بدین نکته اشاره کرده است که گورستان‌هایی مانند سلطان امیراحمد، پنجه‌شاه و درب باغ پس از قرار گرفتن در محدوده شهر، مجدداً از سده دهم هجری به بعد، محل دفن افراد شده‌اند. در ادامه و در دورۀ پهلوی، ابتدا دفن اموات در محدوده شهر ممنوع شده است و گورستان‌های سابق نیز محل احداث میدان و خیابان و ابنیه عمومی شده‌اند (نراقی ۱۳۴۸، ۱۹۷).

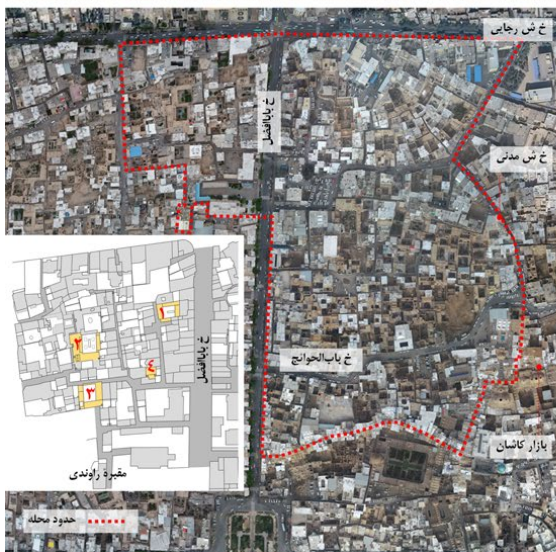
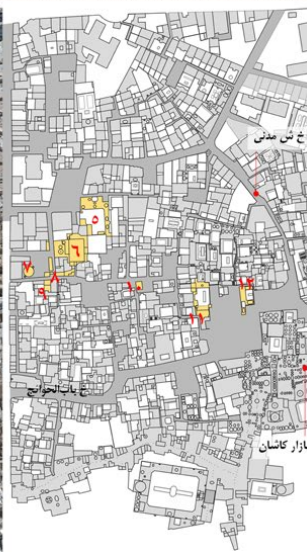
تصویر ۲: بالا، محدوده محله پنجه‌شاه که بر روی تصویر هوایی سال ۱۳۳۵ مشخص شده است؛ پایین، محدوده محله پنجه‌شاه که بر روی تصویر هوایی سال ۱۳۹۷ مشخص شده و بررسی عناصر شاخص محله در نقشه‌ای که براساس این تصویر تهیه شده است: ۱. خانه نراقی؛ ۲. خانه عطارها؛ ۳. خانه صدوری؛ ۴. آب‌انبار آقارحیم؛ ۵. خانه آراسته؛ ۶. زیارتگاه پنجه‌شاه؛ ۷. آب‌انبار پنجه‌شاه؛ ۸. گذر؛ ۹. مسجد پنجه‌شاه؛ ۱۰. مسجد چاله‌فرس؛ ۱۱. خانه مقدم؛ ۱۲. خانه وثقی.

با پذیرش مطالعات بیرشک به‌عنوان مبنای شکل‌گیری و حدود محله پنجه‌شاه، حدود این محله در دهه ۱۳۳۰ش با حدود آن تا پایان دوران قاجار تفاوت چندانی ندارد؛ یعنی از شرق به گذر فخرآور و محله طمقاچی‌ها و از جنوب به بازار تاریخی کاشان ختم می‌شود. همچنین با در نظر گرفتن فضاهایی که به‌عنوان میدان پنجه‌شاه معرفی شده و مورد ساخت‌وساز قرار گرفته‌اند، محدوده محله در شمال به خیابان شهید رجایی می‌رسد. نکته دارای اهمیت، احداث خیابان باباافضل در ابتدای دهه ۱۳۳۰ش (و یا انتهای دهه ۱۳۲۰) است. این خیابان با قطع گذر بازار و عبور از روی گذری که تقریباً در مرز محله‌های میدان کهنه و پنجه‌شاه بوده، تا حد شمالی شهر و خیابان رجایی ادامه یافته و با تخریب بخشی از محله پنجه‌شاه، قسمتی از نواحی غربی این محله را از بخش بزرگ‌تر آن منفک کرده است. با توجه به نظر کلانترضرابی (۱۳۷۸، ۲۷۹) که مقبره راوندی در حوالی حوض‌خانه محله پنجه‌شاه قرار داشته است و به وجود ساختار این محله در غرب گورستان پنجه‌شاه و شمال مسجد جامع اشاره دارد، به نظر می‌رسد که محدوده شمالی مسجد جامع در غرب خیابان باباافضل و شرق معبری که از شمال آبانبار میدان کهنه به خیابان رجایی می‌رسیده، ادامه ساختار محله پنجه‌شاه است (تصویر ۲).

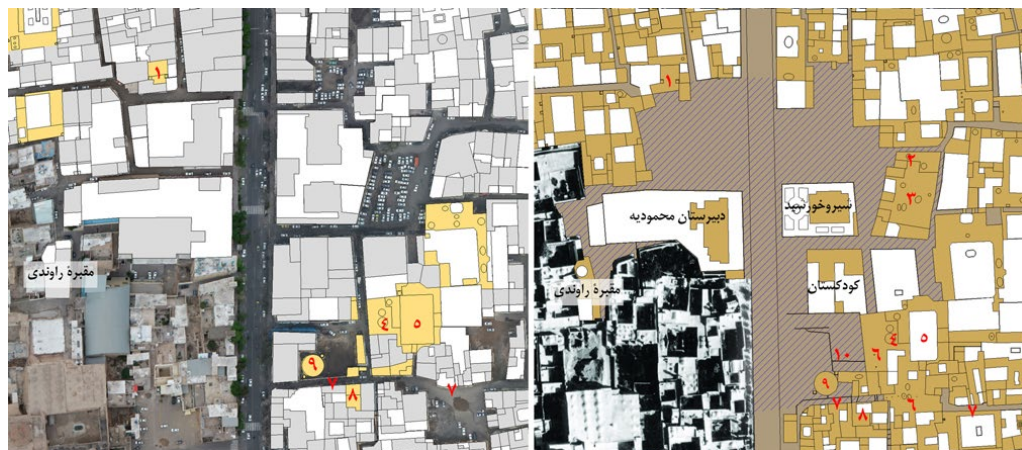
تصویر ۵: سمت راست، وضعیت اصیل مرکز محله پنجه‌شاه بر مبنای تصاویر هوایی دهه ۱۳۳۰ را نشان می‌دهد که بناهای آن بدین ترتیب بوده است: ۱. آب‌انبار آقارحیم؛ ۲. کارگاه‌های ورتابی و شرابافی و عصارخانه؛ ۳. حمام آقا‌شاه؛ ۴. بقعه پنجه‌شاه؛ ۵. حسینیه؛ ۶. بازارچه سرپوشیده؛ ۷. گذر پنجه‌شاه؛ ۸. مسجد؛ ۹. آب‌انبار؛ ۱۰. بخش‌های باقی‌مانده کاروان‌سرا؛ سمت چپ، وضعیت مرکز محله پنجه‌شاه بر مبنای تصاویر هوایی دهه ۱۳۹۰ را نشان می‌دهد که در آن، گرمابه، کارگاه‌های ورتابی و شرابافی، عصارخانه و کاروان‌سرا و همچنین بخش سرپوشیده بازارچه به‌طور کامل تخریب شده‌اند.

این نکته قابل توجه است که ترکیب مرکز محله پنجه‌شاه، مانند بسیاری از فضاهای تاریخی کاشان، متحمل آسیب‌ها و تغییرات زیادی شده است؛ احداث خیابان باباافضل در دهه ۱۳۳۰، ساخت‌وسازهای گسترده در فضای گورستان (در ناهماهنگی کامل با بستر تاریخی خود) و تخریب کامل گرمابه، کارگاه‌های ورتابی و شرابافی، عصارخانه و کاروان‌سرا و همچنین بخش سرپوشیده بازارچه، از عمده‌ترین آسیب‌ها و تغییراتی است که رخ داده است. دخل و تصرف در شکل اصیل بناها و حریم آن‌ها نیز بخشی از آسیب‌های واردشده بر یکپارچگی این مجموعه است؛ مانند سرپوشیده شدن و تغییرات صحن پنجه‌شاه یا حسینیه، ساخت‌وساز در حریم آب‌انبار و مسقف کردن حیاط مسجد. حسینیه یادشده، احتمالاً صورت میدانی در برابر زیارتگاه پنجه‌شاه داشته و سپس به شکل صحنی در برابر آن درآمده است؛ زیرا عزاداری‌های مذهبی در ابتدا و در دوران صفوی در فضاهای شهری مانند گذرگاه‌های عمومی و چارسوق‌ها انجام می‌شده‌اند و پس از آن برای روضه‌خوانی، حسینیه‌های متعدد ساخته‌اند که دارای غرفه‌ها و طاق‌نماهای بزرگ و کوچک بوده‌اند (نراقی ۱۳۴۸، ۳۰۹). درحال حاضر از مجموعه مرکز محله پنجه‌شاه، فقط زیارتگاه (شامل صحن یا حسینیه)، چند حجره بازارچه، آب‌انبارها و مسجد باقی مانده‌اند (تصویر ۵).

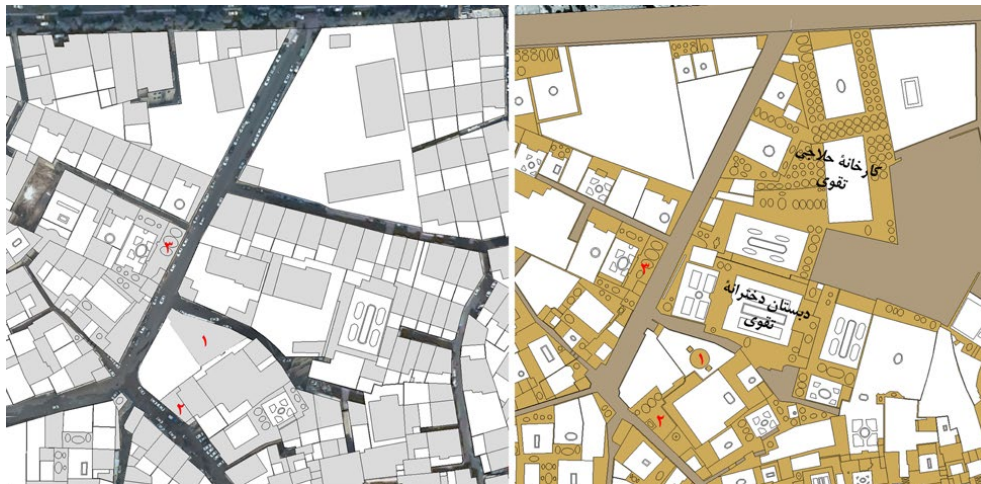
تصویر ۸: سمت راست، وضعیت اصیل مرکز محله مشترک محله‌های پنجه‌شاه و طمقاچی‌ها بر مبنای تصاویر هوایی دهه ۱۳۳۰ است که بناهای آن بدین ترتیب بوده: ۱. آب‌انبار فرخ؛ ۲. گرمابه عزیز؛ ۳. عصارخانه؛ سمت چپ، وضعیت مرکز محله مشترک محله‌های پنجه‌شاه و طمقاچی‌ها بر مبنای تصاویر هوایی دهه ۱۳۹۰ که در آن، گرمابه کاملاً تخریب شده است.

این مرکز محله در محل تلاقی سه معبر شکل گرفته است: گذر شمالی-جنوبی فخرآور، معبری غربی-شرقی که از شمال شرقی مرکز محله پنجه‌شاه شروع شده و دیگری معبری است که به نظر می‌رسد در امتداد گذر فخرآور به دروازه جمال‌آباد می‌رسیده است. وجود دروازه جمال‌آباد قبل از کارخانه حلاجی تقوی در این محدوده هنوز در خاطر مطلعان محله باقی مانده است (عطارها ۱۴۰۲). دروازه یادشده و آمدوشدی که از طریق آن صورت می‌گرفته، احتمالاً در شکل‌گیری این مرکز محله نقشی اساسی داشته است. عناصر این مرکز محله شامل آب‌انبار فرخ، گرمابه عزیز و یک عصارخانه بوده‌اند. پیرامون مسیری که در امتداد گذر فخرآور به دروازه جمال‌آباد می‌رسیده است و در نقشه‌های دهه ۱۳۴۰ به نام خیابان فرخ قابل مشاهده است، دو باب خانه حاج تقی تقوی نیز قرار دارد که در دوره پهلوی به اداره فرهنگ واگذار کرده است. همچنین کارخانه حلاجی تقوی در این دوران ساخته شده است (نراقی ۱۳۴۵، ۳۳۰ و ۳۳۴) (تصویر ۸).

در حال حاضر از مرکز محله مشترک محله‌های پنجه‌شاه و طمقاچی‌ها، آب‌انبار فرخ و عصارخانه باقی مانده‌اند؛ عصارخانه در معرض تخریب کامل است و در حریم آب‌انبار نیز ساخت‌وسازهای غیراصولی صورت گرفته است. گرمابه عزیز، خانه‌های حاج تقی تقوی و کارخانه او به‌طور کامل تخریب شده و با بناهای جدید جایگزین شده‌اند. بنای جدید مرکز مخابراتی شهید قندی در محل کارخانه حلاجی تقوی و مدرسه بناشده در محل خانه‌های حاج تقی تقوی، بسیار با بستر تاریخی‌شان ناهماهنگ‌اند (تصویر ۸).

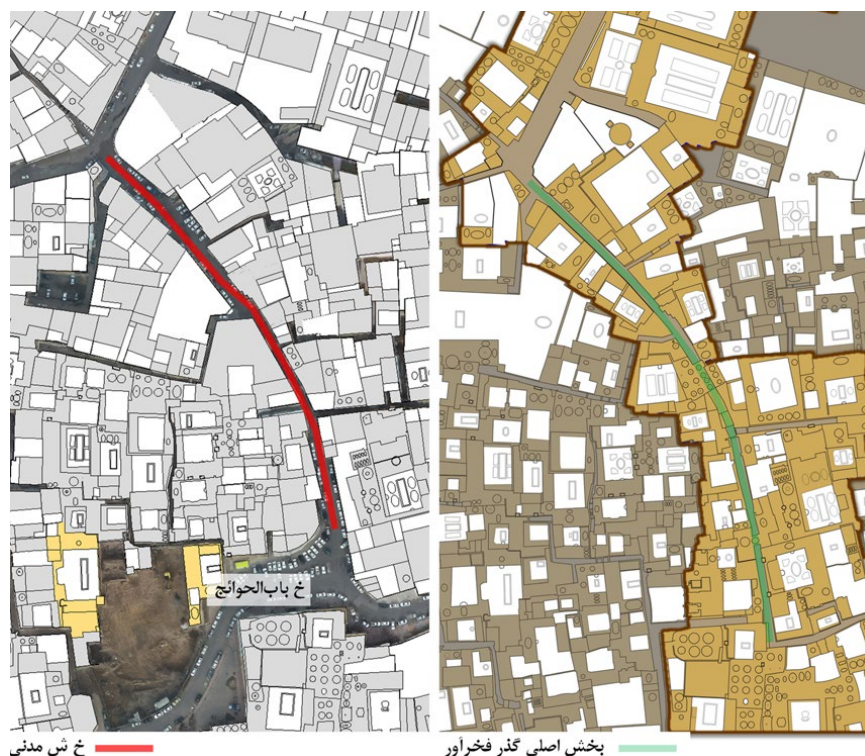
تصویر ۱۰: سمت راست، وضعیت اصیل گذر فخرآور بر مبنای تصاویر هوایی دهه ۱۳۳۰. سمت چپ، وضعیت گذر فخرآور بر مبنای تصاویر هوایی دهه ۱۳۹۰ که ترکیب آن به‌طور کامل نابود شده است.

همان‌طور که در تصویر ۱۰ مشخص است، گذر فخرآور نیز گذری شمالی-جنوبی است که از بازار به دروازه حاج جمال می‌رسیده است. این گذر در ابتدای مسیری قرار دارد که در ادامه و به سمت جنوب از محله‌های پاقیان، درب یلان و درب اصفهان می‌گذشته و به دروازه اصفهان می‌رسیده است. گذر فخرآور که به‌نوعی نقش مرز بین محله‌های پنجه‌شاه و طمقاچی‌ها را نیز بر عهده داشته، امروزه تعریض شده و با احداث خیابان باب‌الحوایج، ساختار و نقش خود را از دست داده است. بخش تعریض‌شده گذر با نام خیابان شهید مدنی شناخته می‌شود.^{۱۳}

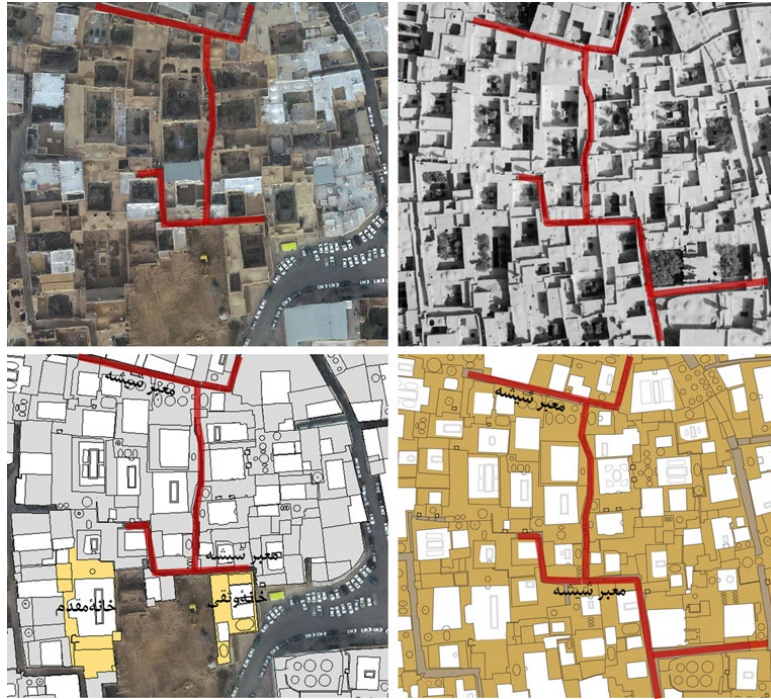
تصویر ۱۴: سمت راست، نقشه وضعیت اصیل محدوده پیرامون معبر شیشه بر مبنای تصاویر هوایی دهه ۱۳۳۰؛ سمت چپ، نقشه وضعیت محدوده پیرامون معبر شیشه بر مبنای تصاویر هوایی دهه ۱۳۹۰

این محدوده در سال‌های اخیر، تحت‌تأثیر تخریب‌های صورت‌گرفته در فاصله میان دو خانه وثقی و مقدم به‌منظور ایجاد پارکینگ قرار گرفته است. هر دو خانه یادشده در فهرست آثار ملی ثبت شده‌اند^{۱۴} و نماینده مناسبی برای نمایش الگوهای اصیل بناهای محدوده محسوب می‌شوند. سابقه هر دو بنا به دوران قاجار بازمی‌گردد و حیاط مرکزی دارند. پیرامون این دو بنا و معبر شیشه ساختار قابل توجهی از بافت محله باقی مانده که نیازمند توجه و حفاظت است. تصویر ۱۵ نمایشگر الگوی کلی بناهایی است که در این محدوده وجود داشته و ارتفاع، مصالح و ساختار آن‌ها مشابه است. همچنین سعی شده است در مقطع تصویر ۱۶، ترکیب یکپارچه محله پنجه‌شاه با بازار به نمایش دربیاید. این مقطع بر مبنای تصاویر دهه ۱۳۳۰ ترسیم شده است؛ یعنی پیش از احداث خیابان باب‌الحوائج در دهه ۱۳۷۰ و تخریب‌هایی که ایجاد کرده است (تصاویر ۱۴، ۱۵ و ۱۶).

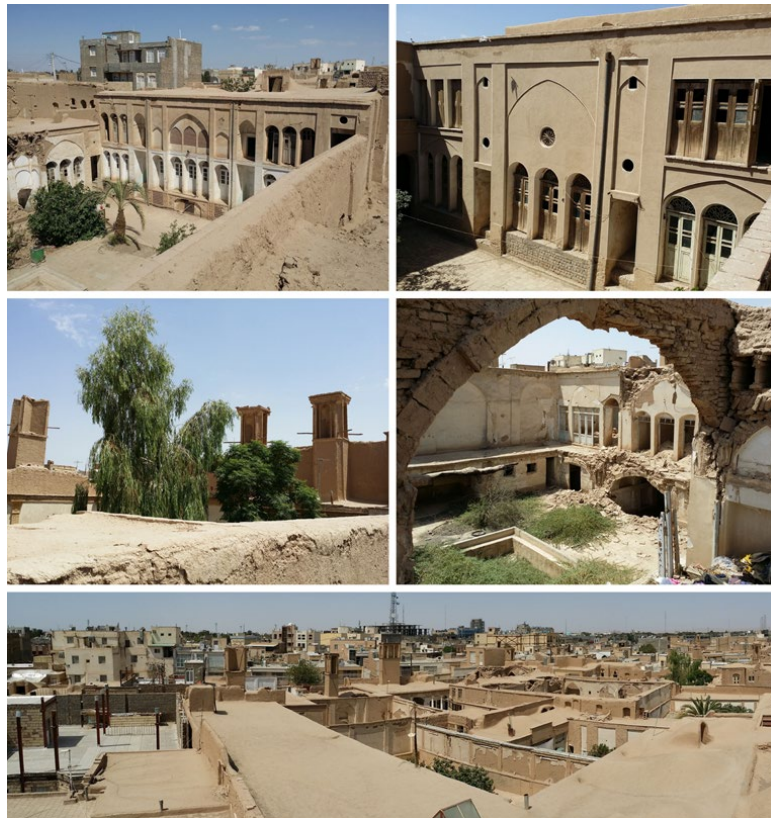
تصویر ۱۵: سمت راست بالا، شاه‌نشین و ضلع غربی خانه وثقی؛ سمت چپ بالا، ضلع شمالی خانه مقدم؛ تصاویر میانه از بناهای شمال غربی خانه وثقی و پیرامون معبر شیشه؛ تصویر پایین بناهای جنوبی معبر شیشه

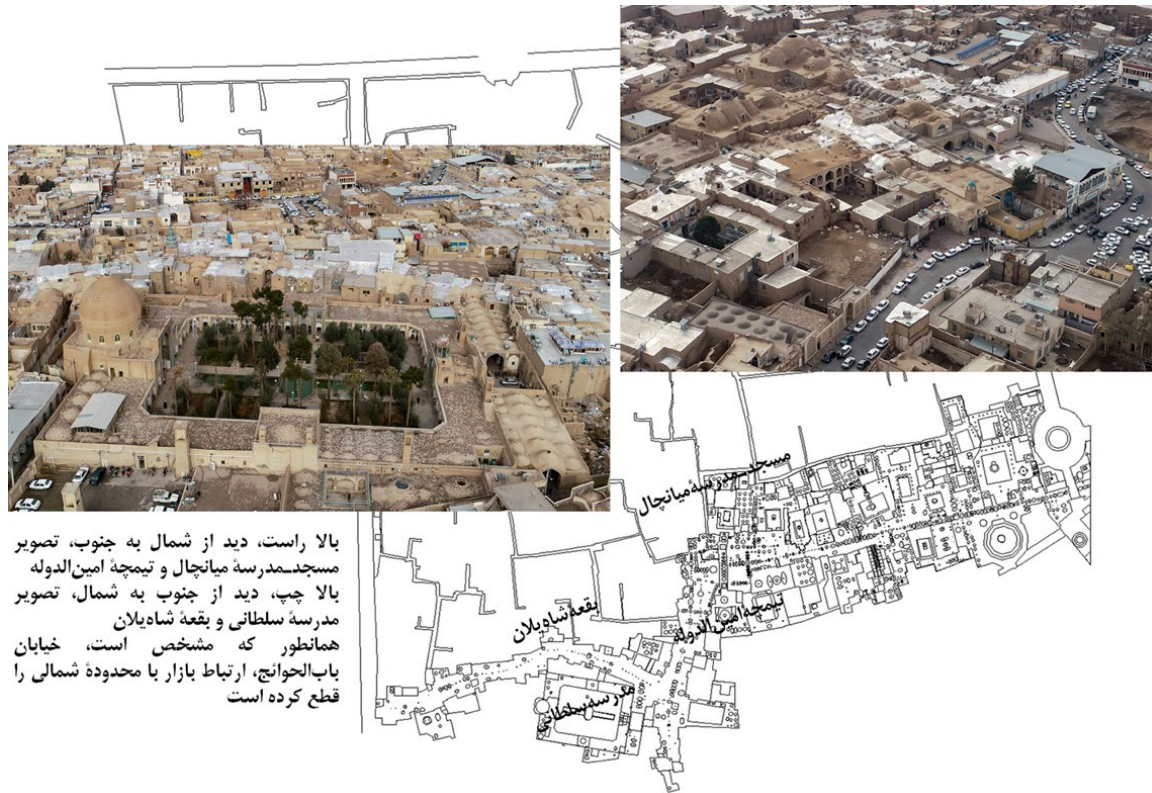
بالا راست، دید از شمال به جنوب، تصویر مسجد مدرسه میانچال و بقعه امین الدوله
بالا چپ، دید از جنوب به شمال، تصویر مدرسه سلطانی و بقعه شاهیلان
همانطور که مشخص است، خیابان باب الحوائج، ارتباط بازار با محدوده شمالی را قطع کرده است

تصویر ۱۸: بررسی نقش کالبدی بازار در محله پنجه‌شاه، بر مبنای تصاویر هوایی دهه‌های ۱۳۳۰ و ۱۳۹۰

تشکیل عناصر شاخص بی‌شمار در کنار بازارها اغلب بر رونق محدوده‌های شهری پیرامون افزوده و در واقع، تأثیر بازارها نه فقط به‌عنوان یک مسیر، بلکه به‌عنوان یک مجموعه واحد و عظیم شهری قابل بررسی است. محله پنجه‌شاه در شمال راسته‌بازارهای گذر نو و زرگرها و در غرب راسته‌بازارهای ملک، میانچال، درب زنجیر و بزازها قرار گرفته است. عناصر شاخص بسیاری پیرامون این راسته‌ها شکل گرفته‌اند که تأثیرات کالبدی و کارکردی آن‌ها در این محدوده قابل مطالعه است؛ برای مثال می‌توان به شکل‌گیری مدرسه سلطانی و بقعه شاه‌یلمان پیرامون راسته زرگرها اشاره کرد؛ همچنین شکل‌گیری تیمچه امین‌الدوله و مدرسه میانچال در کنار راسته‌های بزازها و میانچال (تصویر ۱۸).

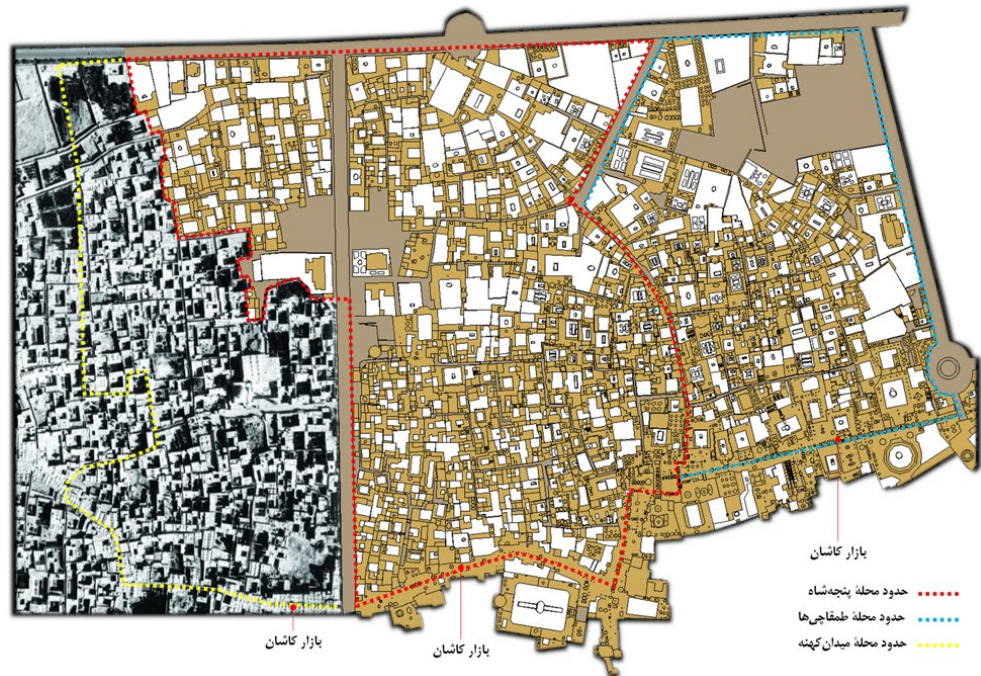
تصویر ۱۹: نقشه‌ای که از روی تصاویر هوایی دهه ۱۳۳۰ تهیه شده است و محله پنجه‌شاه را در بستر وسیع شهری و در همسایگی بازار و محله‌های میدان کهنه و طمچاچی‌ها نشان می‌دهد.

۳.۸. ارتباط محله پنجه‌شاه با محله طمقاچی‌ها و نمایش یکپارچگی کالبدی آن‌ها تا دهه ۱۳۳۰ ش
بر اساس نقشه‌ای که از روی تصاویر هوایی دهه ۱۳۳۰ تهیه شده است (تصویر ۱۹) و در یک بستر شهری وسیع‌تر، محله پنجه‌شاه از شرق با محله طمقاچی‌ها و از غرب با محله میدان کهنه دارای ساختاری یکپارچه و پیوسته بوده و بازار نیز در جنوب این محله‌ها قرار داشته است. این ساختار درهم‌تنیده و گذرهای بهم‌پیوسته، بستر تعاملات اجتماعی، فرهنگی و اقتصادی این محله‌ها بوده است. گذر میدان کهنه به گذر پنجه‌شاه متصل می‌شده و به بازار می‌رسیده است؛ مرکز محله پنجه‌شاه به گذر فخرآور متصل می‌شده و به گذرهای تبریزی‌ها و طمقاچی‌ها و بازار می‌رسیده است؛ ترکیب‌هایی که به‌جز با بررسی نقشه‌ای که از روی تصاویر هوایی دهه ۱۳۳۰ تهیه شده است و مطالعات تاریخی محله قابل فهم نیست. امروزه محله پنجه‌شاه از شرق به خیابان مدنی، از جنوب به خیابان باب الحوائج و از غرب به خیابان باباافضل منتهی می‌شود؛ خیابان‌هایی که با وارد آوردن آسیب‌های فراوان به بستر شهری خود ایجاد شده‌اند و از ترکیب یکپارچه ذکر شده اثری باقی نمانده است (تصویر ۲۰).
